# Käräjätupa

Wegeliuksenkatu 1, Ikaalinen

Rakennuksen kuntotutkimus

18.5.2024

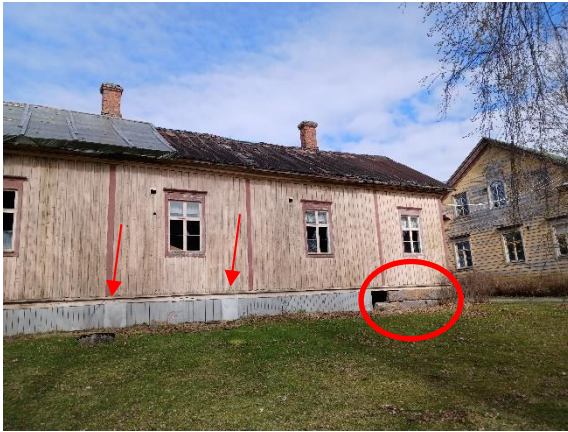
Kivilademasokkeli on rikkoutunut rakennuksen takapihan nurkalla. Rikkouma on saatujen tietojen mukaan aiheutunut kuluneen vuoden aikana. Havaintojen mukaan sokkelirakenne on kallistunut, joka on aiheuttanut rikkouman. Samassa päädyssä etupihan puoleisella nurkalla on kiviladelman ja ulkoseinän alimman hirren väliin asennettu pienempiä kiviä, joilla on mahdollisesti tukittu historian aikana muodostunutta rakoa. Tehtyjen havaintojen perusteella rakennuksen painumista tai historian aikana tapahtunutta painumista ei voida poissulkea.

**Kuva 1**  
Rakennus takaa. Jälkikäteen valetut betoniset tukipilarit osoitettu kuvassa nuolilla. Rikkoutuneen sokkelin sijainti esitetty ympyröimällä.

Perustusten toteutustapa on suositeltavaa selvittää koekuoppia kaivamalla sekä rakennuksen mahdollista painumista seurata esim. painumamittauksilla, mikäli rakennukselle suunnitellaan käyttöönottoa. Kallistuneen sokkelirakenteen korjaaminen tulisi tehdä painumisen selvitystyön jälkeen.

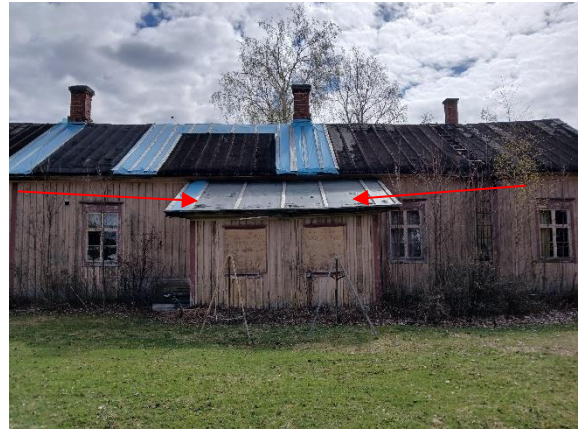
Kuistin osalla havaittiin selkeä kallistuma, jonka aiheuttaja voi olla alaosan tukirakenteiden vauriot tai perustuksen painuminen. Sokkelirakenne on ajansaatossa mahdollisesti painunut, jonka vuoksi rakenne on osin maanpinnan alla. Kuistin kohdalla myös itse rakennuksessa on aistinvaraisesti viitettä rakenteiden taipumisesta alaspäin. Samalla kohdalla rakennuksen takapihan puolella pitkää sivua on tuettu jälkikäteen rakennetuilla betonipilareilla.

**Kuva 2**  
Rakennus edestä, kuisti kallellaan. Rakennuksessa kokonaisvaltaisesti aaltoilua mm. vesikate. Myös rakennuksessa viitettä painumisesta kuistin kohdalla alaspäin.

Kuistin osalla suositellaan perustusten tuomista esiin maan sisältä sekä arvion mukaan uusimista. Ottaen huomioon kuistin rakenteiden kunnan sekä perustusten korjaustarpeen tulee kuistirakennelma käytännössä purkaa toimenpiteiden suorittamiseksi.

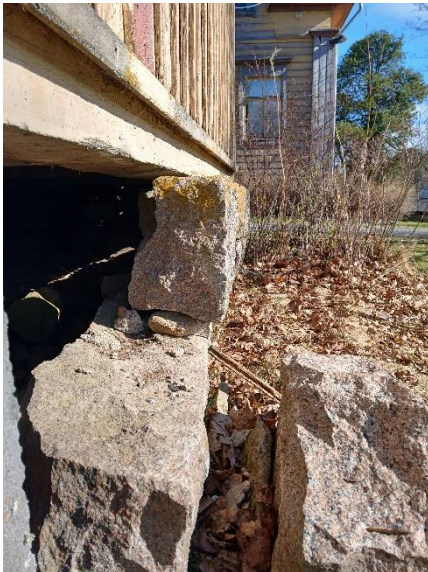
**Kuva 3**  
Päärakennuksen kiviladelman sokkelissa kallistumaa, jonka vuoksi kiviä sortunut.

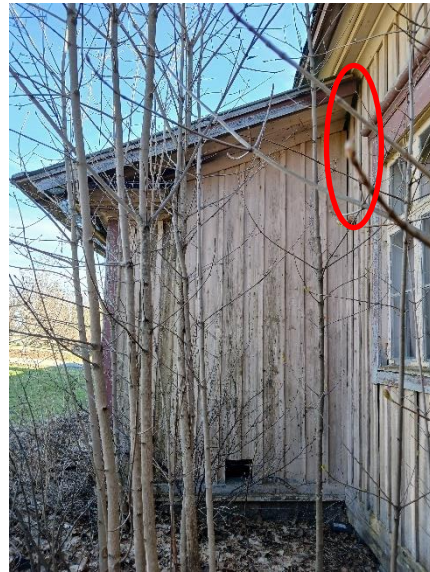
**Kuva 4**  
Kuistissa havaittavissa kallistumaa, muodostunut rako kuistin ja päärakennuksen seinän välille.

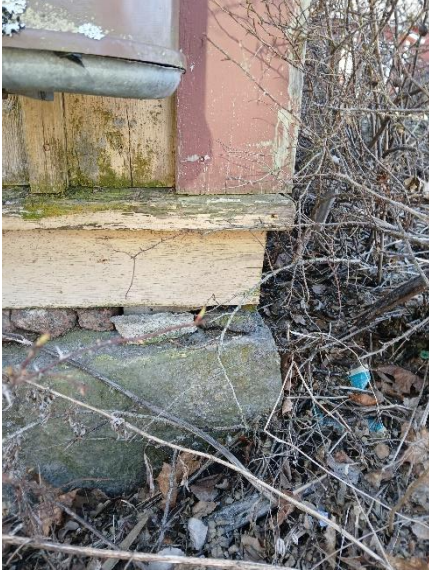
**Kuva 5**

Etupihan puoleisessa nurkassa kiviladelman ja hirren väliin on asetettu pienempiä kiviä- kohdalle mahdollisesti muodostunut ajansaatossa rakoa, jota tukittu

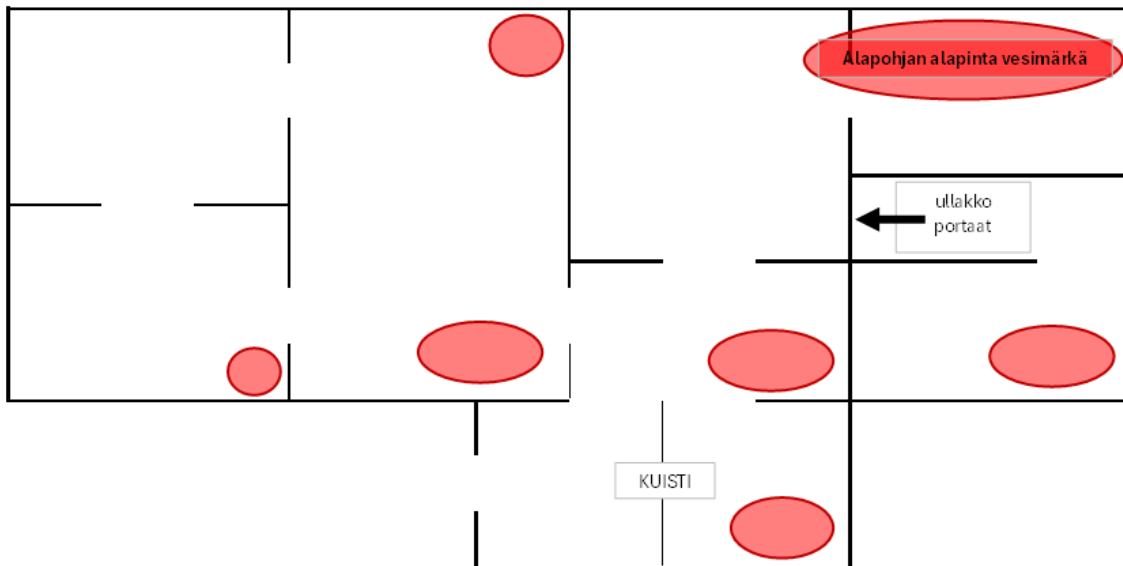
#### Kuva 6

Rakennuksen vesikatevuodot ovat päässeet vaurioittamaan myös alapohjarakenteita vuotokohdilla. Vuotojen aiheuttamat vauriot ja kosteus näkyy ryömintätilassa alapohjarakenteen alapinnalla saakka alarinteen puoleisen lappeen alapuolella. Alapohjarakenne on ko. kohdalta aistinvaraisesti vesimärkä. Puurakenteissa ei pistokoemaisesti tarkasteltuna havaittu lahoa, mutta rakenteen purku ja kuivaustarve on olemassa tulevien lahovaurioiden estämiseksi.

Kattovuodot vuotaneet alapohjarakenteeseen asti suuntaa antavaan pohjapiirustukseen merkityillä kohdilla.

Kattovuotojen kohdilla (lähes kaikissa tiloissa) tulee alapohjarakenne avata ryömintätilaan/ alapinnan laudoitukseen saakka, niin että kantavat niskarakenteet saadaan kokonaan näkyville. Kantavat rakenteet käydään kauttaaltaan läpi ja mahdolliset lahovaurioituneet niskat uusitaan ja märät käsitellään erillisellä suunnitelmalla lahovaurioiden synnyn estämiseksi. Ryömintätilan keskivaiheilla oleva taipunut palkki tulee korjata takaisin paikalleen uusimalla tuenta.

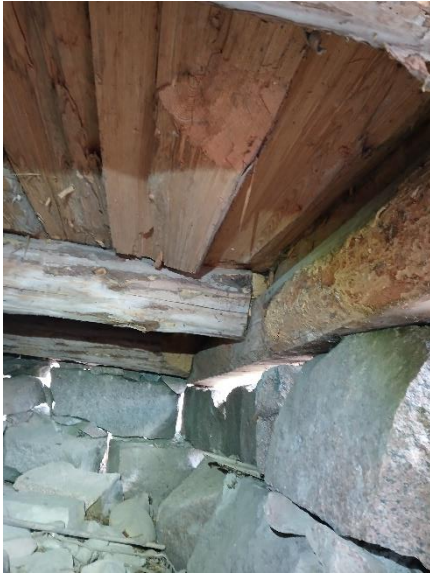
**Kuva 7**  
Alapohjan kantavien palkkien tuenta kehäpalkin päältä.

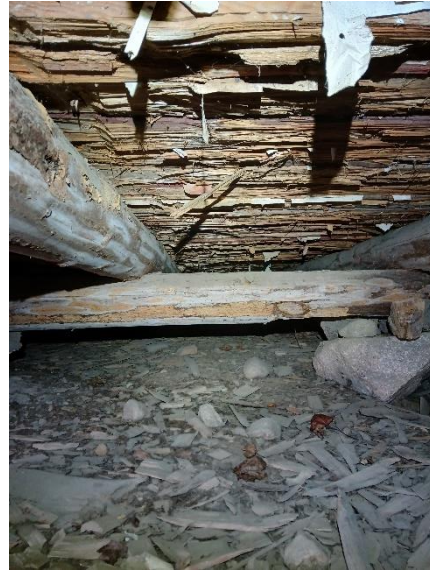
**Kuva 8**  
Alapohjarakenteen alapinta päreentynyt. Palkeissa ei lahoa, mutta vaaleaa aistinvaraisesti mikrobiperäistä jälkeä.

Mikäli rakennus saatetaan käyttökuntoon, tulee huomioida alapohjarakenteiden aistinvaraisesti mikrobivaurioituneet rakenteet sekä käytetyt eristeet asumisterveyden kannalta.

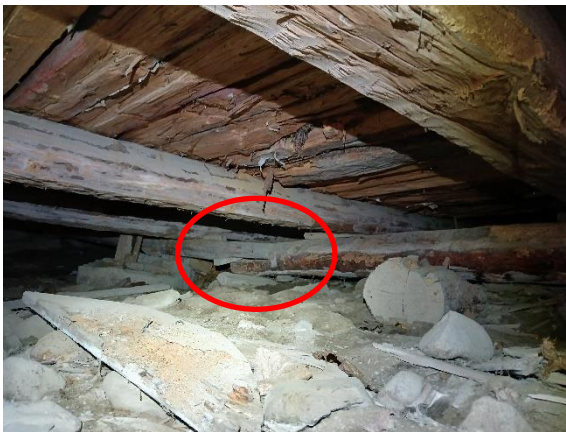
**Kuva 9**  
Palkki painunut liitoksestaan katki

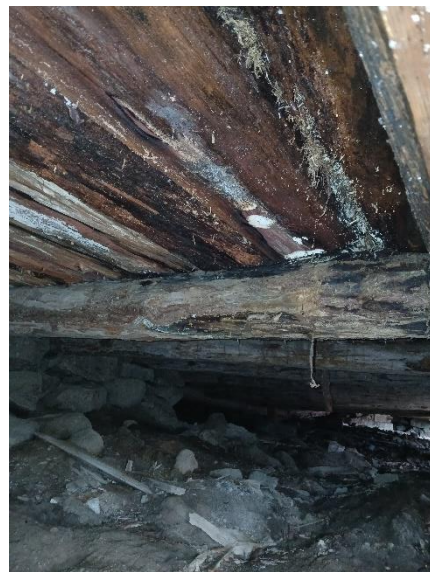
**Kuva 10**  
Kattovuodon kohdalla alapohja kastunut alapintaa myöden

Alapohjarakenne on kuitenkin useassa kohtaa joutunut ja joutuu kattovuotojen vuoksi kosteusrasitukselle ja tarkastetulla vuotoalueella alapohjarakenne oli aistinvaraisesti vesimärkä alapinnoiltaan. Näiden vaurioiden korjaaminen vaatii käytännössä rakenteen purkamisen sekä kantavien hirsirakenteiden kuivaamisen lahovaurioiden syntymisen estämiseksi.

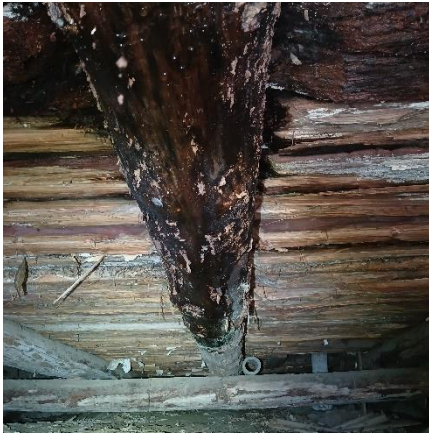
**Kuva 11**  
Kattovuodon kohdalla kantava palkki vesimärkä

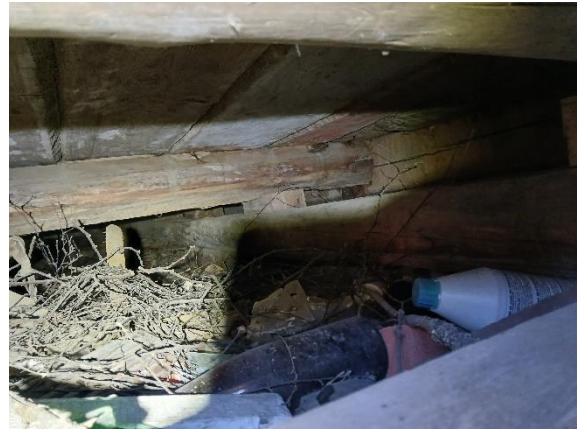
**Kuva 12**  
Kuistin alapohja tarkastusluukusta kuvattuna

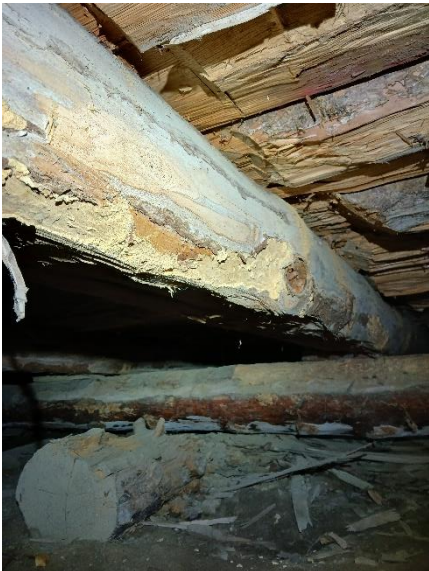
**Kuva 13**  
Hyönteisten aiheuttamia tuhoja kantavissa alapohjapalkeissa

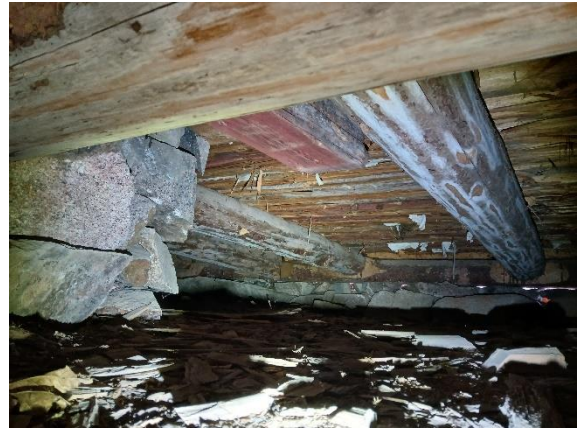
**Kuva 14**  
Ryömintätilassa etupihan puolella kantavissa palkeissa mikrobitoimintaan viittaavaa jälkeä

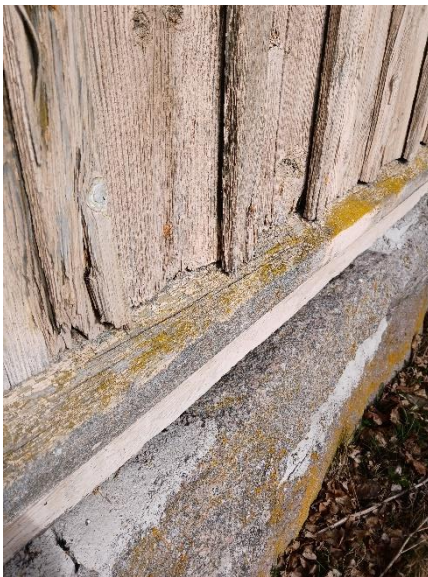
**Kuva 19**  
Puuverhouksen alaosat ovat kauttaaltaan kuluneet

Julkisivuverhouksen alaosat ovat pääosin kaikilta seiniltä lahonneet. Erityisesti lännen ja etelän puoleisilla seinillä verhouslauta on kauttaaltaan halkeillut sekä vääntyillyt eikä toimi enää hirsirunkoa suojaavana. Pohjoisen ja idän puoleisilla seinustoilla verhouksen vauriot keskittyvät alaosiin sekä paikallisiin vaurioihin. Ikkunoiden osalta on laajaa huolto- ja korjaustarvetta. Ikkunoiden vesipelteinä toimivat laudat ovat halkeilleet ja osin lahonneet eivätkä toimi käyttötarkoituksensa mukaisesti. Nykyisellään sadevedet eivät ohjautu pois rakenteista vaan jäävät vaurioittamaan rakenteita.

- Julkisivuverhouksen uusiminen vähintään etelän ja lännen puoleisilla julkisivuilla. Lisäksi vaurioituneiden verhouksen alaosien uusiminen sekä paikallisia purkutarpeita mm. kastuneen hirsirungon vuoksi idän ja pohjoisen puoleisilla julkisivuilla. Kaikkien räystäsrakenteiden uusiminen
- Hirsirungon alaosien paikallisia korjauksia länsi/eteläisivuissa. Vesikatevuodoista kastuneiden hirsiseinien kuivumisen varmistaminen.
- Ikkunoiden ja ovien laajat huoltokorjaukset

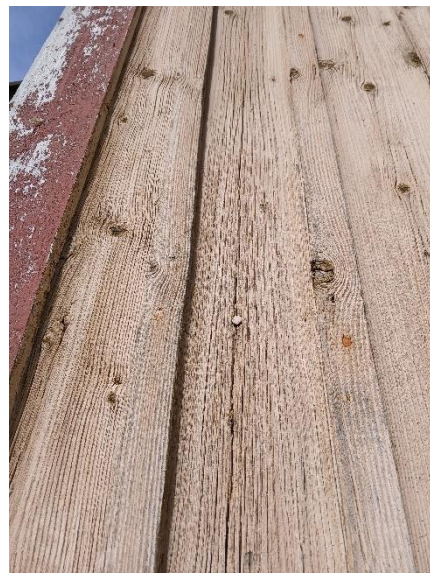
**Kuva 20**  
Verhouksen kunto laajalta osalta halkeillut ja vääntyillyt erityisesti etelän ja lännen sivuilla

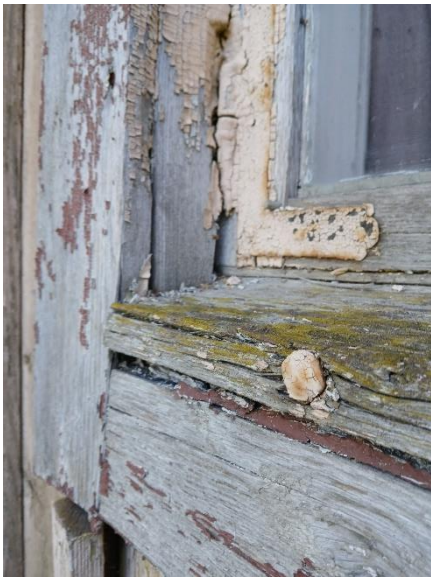
**Kuva 23**  
Ikkunoiden vesipelti-  
laudat lähes kaikissa ikkunoissa uusimistarpeessa lahoamisen ja halkeilun vuoksi

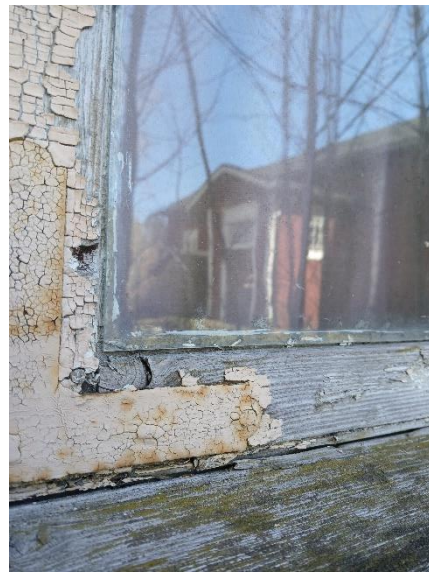
**Kuva 24**  
Ikkunalasien kittaukset kuluneet

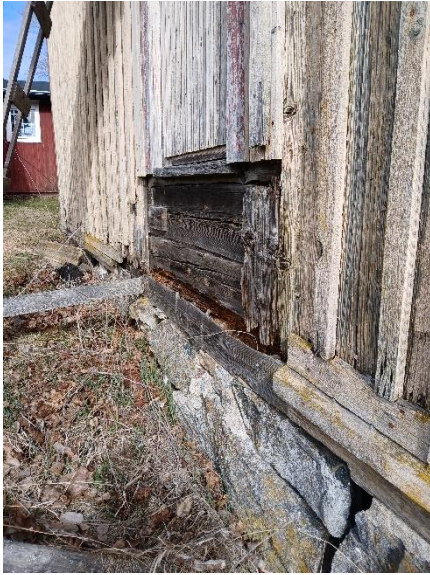
**Kuva 25**  
Hirsiseinä näkyvillä eteläpäädyssä. Alin hirsi lahovaurioitunut noin puoleen väliin hirttä.

Hirsirungossa havaittiin korjaustarvetta alimman hirsikerran osalla etelän puoleisessa päädyssä ja osittain lännen puoleisessa sivussa. Kattovuotojen aiheuttamissa hirsivaurioissa on kuivaustarvetta kosteudesta kehittyvien lahovaurioiden estämiseksi.

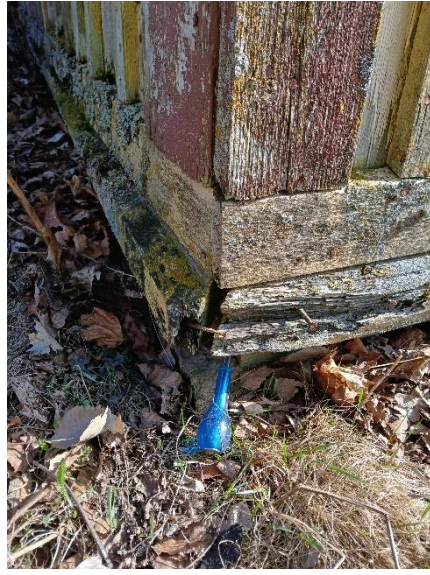
**Kuva 26**  
Länsi/etelä nurkan hirsiseinäessä lahoa. Laho jatkuu länsiseinällä kuistin vasemmalla puolella.

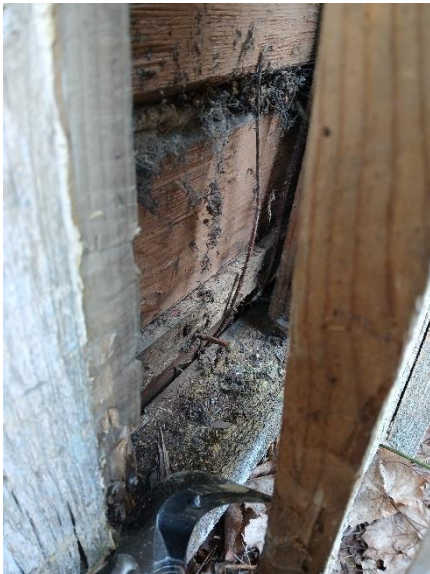
**Kuva 27**  
Hirsiseinäessä ei havaittu vaurioita länsiseinällä kuistin vasemmalla puolella

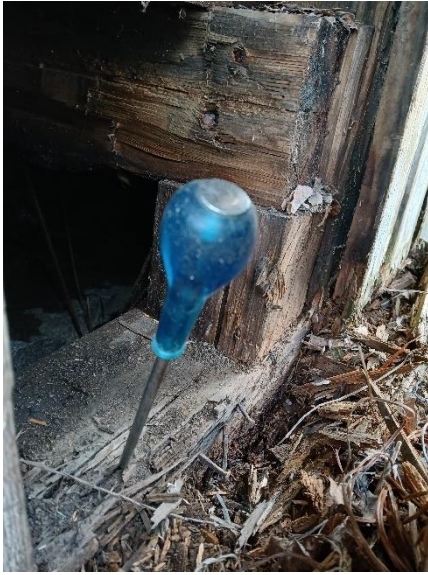
**Kuva 29**  
Kuistin tuennat hirsillä. Hirret maata vasten ja alimmat lahonneet.

Kuistirakennelman verhouksessa sekä tukirakenteissa havaittiin lahovaurioita, joilla on vaikutusta myös kuistin käytön turvallisuuteen.

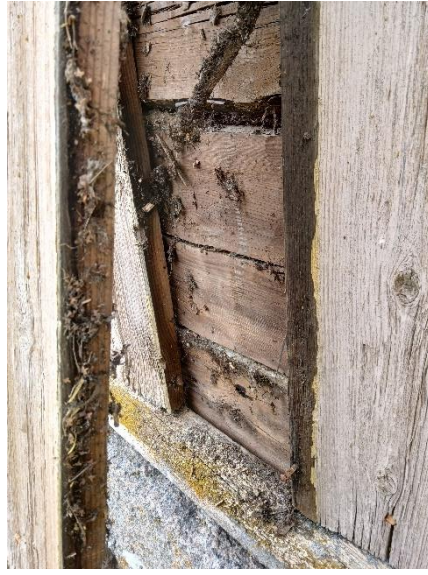
**Kuva 30**  
Hirsiseinässä ei vaurioita idän puolella rakenneavauksessa

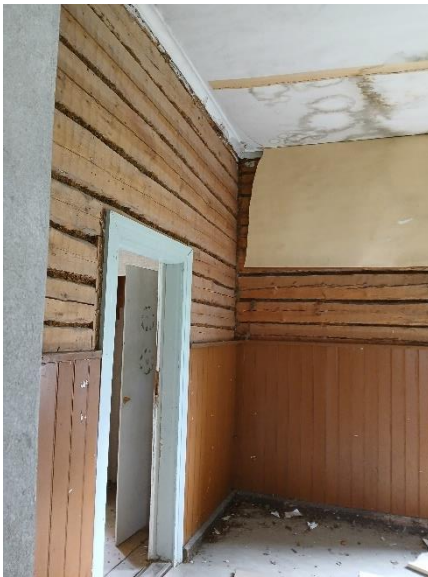
**Kuva 31**  
Hirsirungon pinnoissa ei vaurioita sisäpuolelta tarkasteltaessa

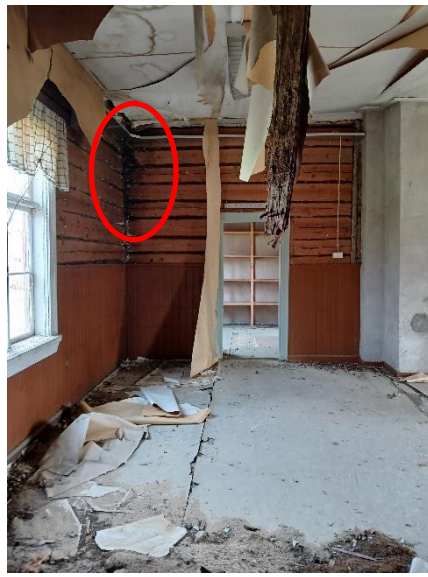
**Kuva 32**  
Kattovuodot kastelee nurkan yläosan hirsirunkoa ulko + väliseinä

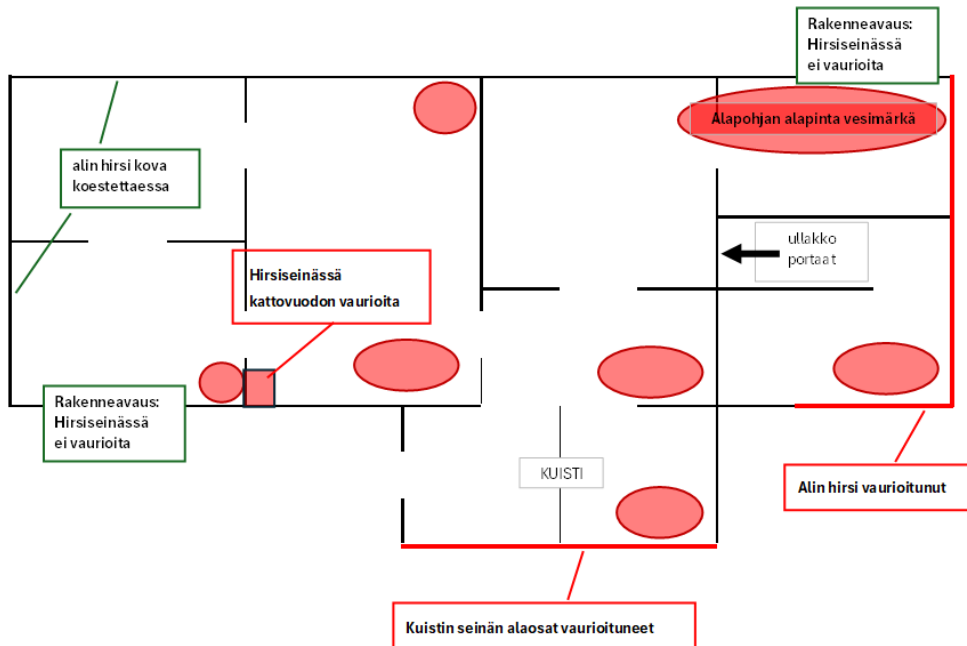
**Kuva 33**  
Rakenneavaukset ja vauriokohdat

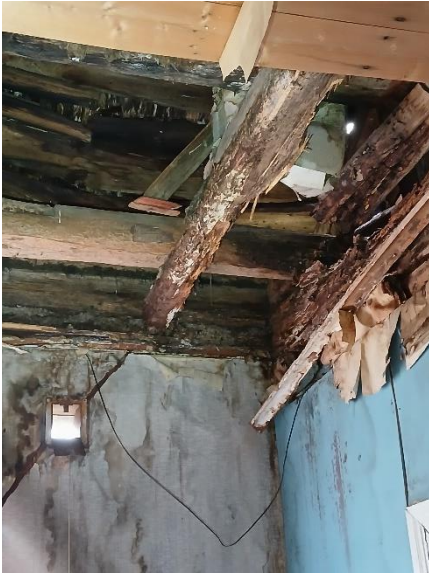
**Kuva 34**  
Kantavissa palkeissa vaurioita

- Vuotavan vesikatteen vuoksi välipohjarakenteen purkaminen kantavalle palkistolle. Kantavien palkkien vaurioiden laajuuden kuntotutkimus sekä uusiminen tarvittavilta osin.

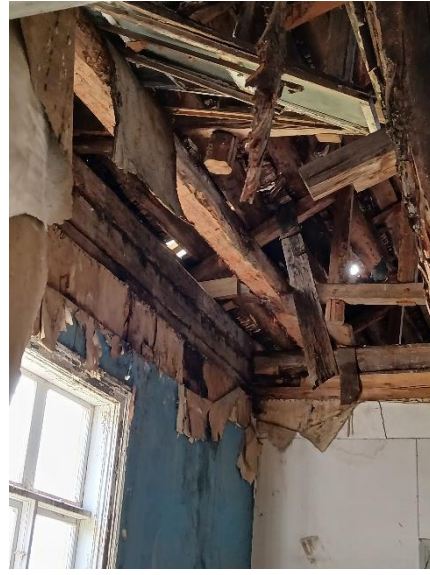
**Kuva 35**  
Romahtanut sisäkatto

Rakennus ei välipohjarakenteen vaurioiden vuoksi ole nykyisellään käyttäjille turvallinen.

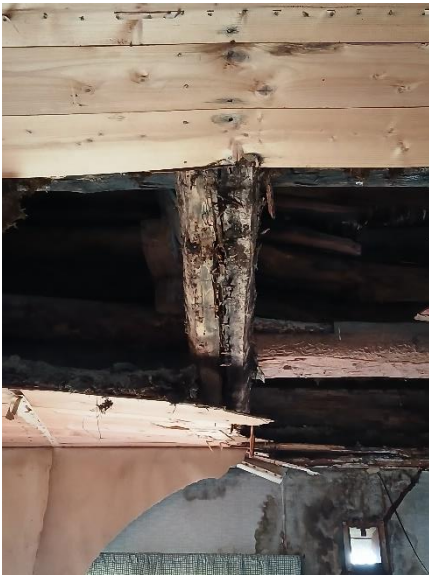
**Kuva 36**  
Kosteusvaurioita kantavissa rakenteissa

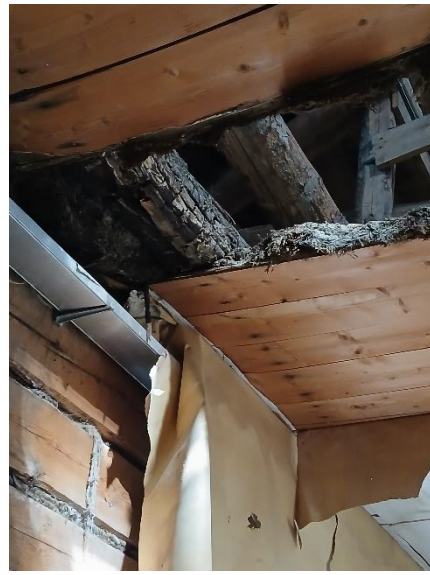
**Kuva 37**  
Vaurioita kantavissa rakenteissa

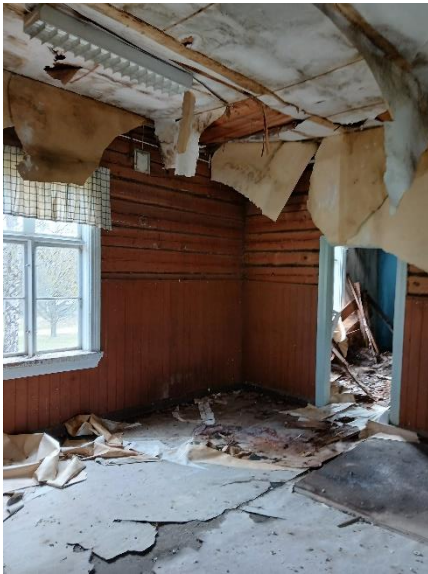
**Kuva 38**  
Kattovuotojen aiheuttamia vaurioita

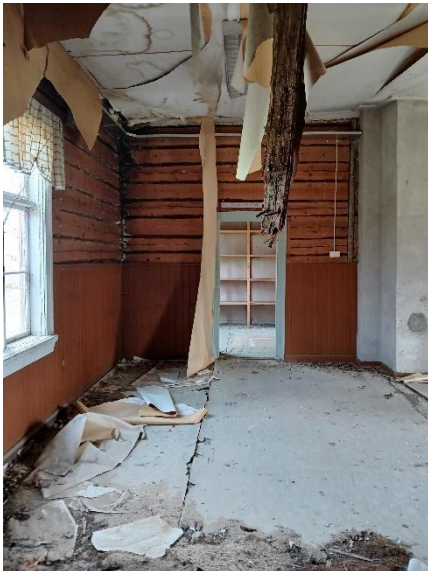
**Kuva 40**  
Osin hirsi näkyvillä- väliseinähirren yläosissa sadevesien aiheuttamaa tummentumaa

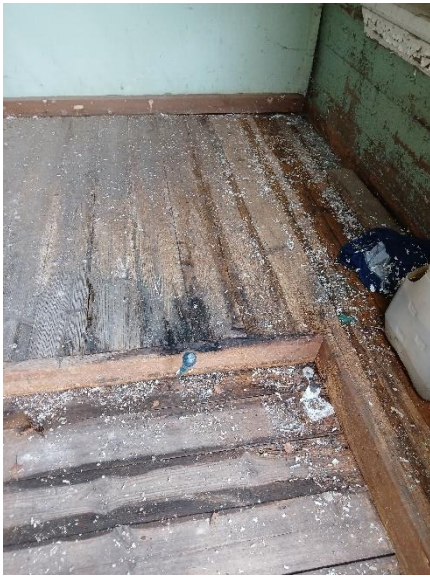
**Kuva 42**  
Kuinon lattiapinta märkä ja osin lahoa.

Rakennuksen sisäpinnat tulee purkaa mm. rakennevaurioiden sekä pintojen kunnon sekä pinnoitevaurioiden vuoksi.

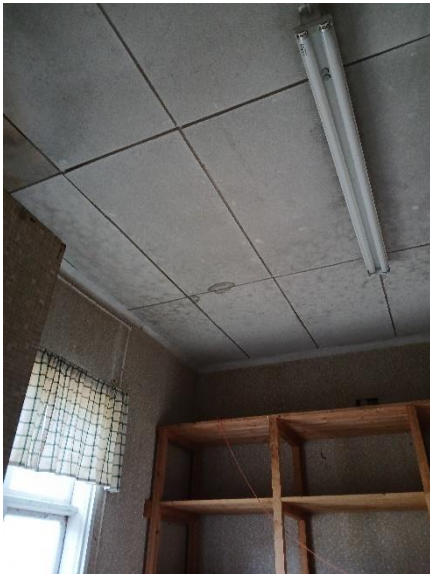
**Kuva 44**  
Pinoissa pintamikrobia myös tiloissa, joissa ei kattovuotoa sisätilaan saakka

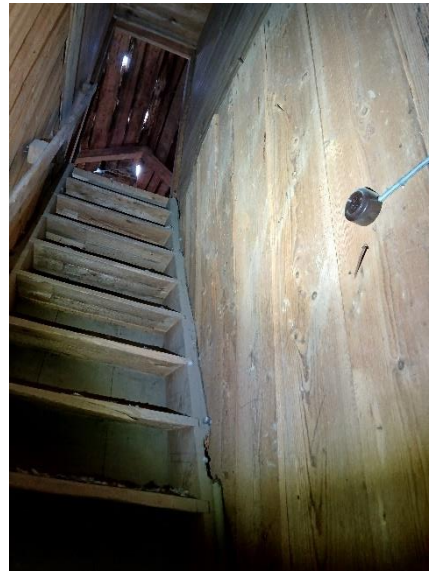
**Kuva 45**  
Ullakkoportaiden seinä pullistunut

- Väliseinien purkaminen rungolle sekä runkokorjaus mm. pullistuneen väliseinän kohdalla. Hirsiväliseinissä ei havaittu merkittävää korjaustarvetta.
- Sisätilojen pinnat ovat laajasti kastuneita sekä vaurioituneita kattovuodoista. Pinnalla mikrobikasvua myös tiloissa, joissa ei vuotovesiä ole näkyvillä.

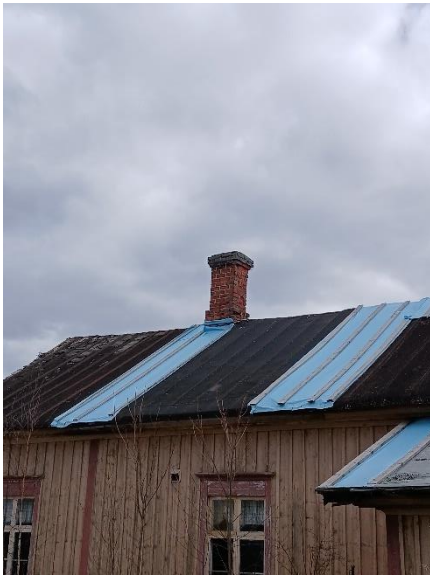
**Kuva 46**  
Etupihan puolella hätäkorjauksia. Päädyssä harjalla huopa myös kulunut ja päreet näkyvillä.

Katepinta, päre ja aluslaudoitus tulisi purkaa kauttaaltaan. Myös osaan kattokannattajiin on päässyt kehittymään kantavuuteen vaikuttavia vaurioita. Kattokannattajat tukevat osin hirsiseinän yläosiin, mutta myös välipohjapalkistoihin kehäpalkin välityksellä. Myös välipohjapalkistoissa sekä kehäpalkissa on lahovaurioita, jonka vuoksi myös kateen kattokannattajien tukirakenteita joudutaan purkamaan välipohjaan saakka aistinvaraisesti arvioiden ainakin noin 1/3 osassa katetta. Purkutarve voi vielä laajeta työn yhteydessä (tarkastus ei turvallista nykyisessä tilassa). Kuistin osalla suositus on koko rakennelman purkaminen (vesikatetta myöden).

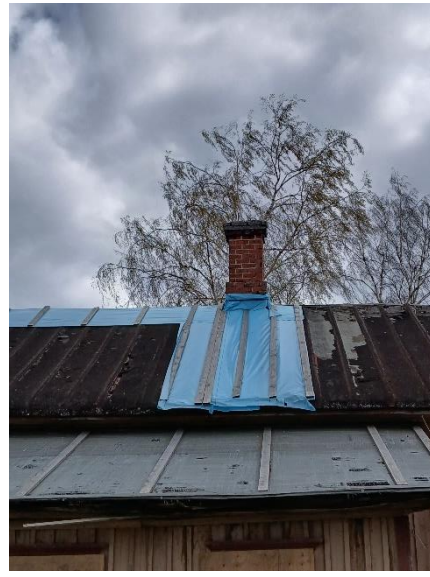
**Kuva 47**  
Hätäkorjausta- katteessa vaurioita myös korjauksen vierellä

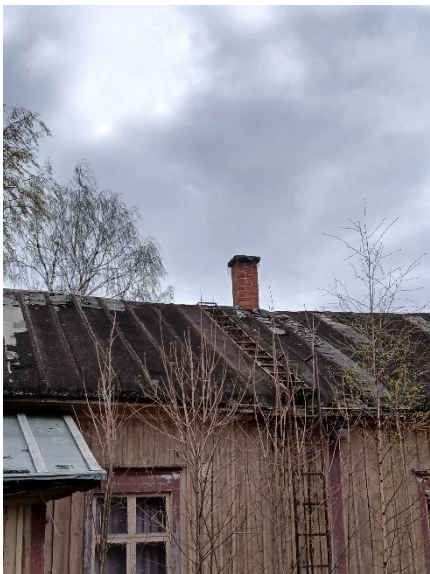
**Kuva 48**  
Katteessa aaltoilua, joka aiheutunut kantavien rakenteiden vaurioista.

- Vesikatteen purkaminen kattokannattajille. Kattokannattajien vaurioiden laajuuden kuntotutkimus. Vaurioituneiden kattokannattajien uusiminen.

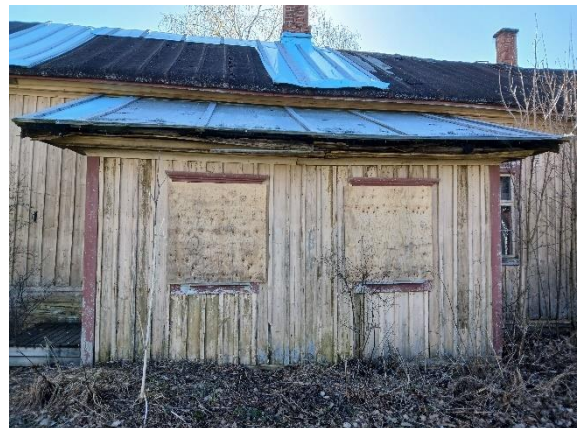
**Kuva 49**  
Kuistin osalla katto kokonaan peitetty.

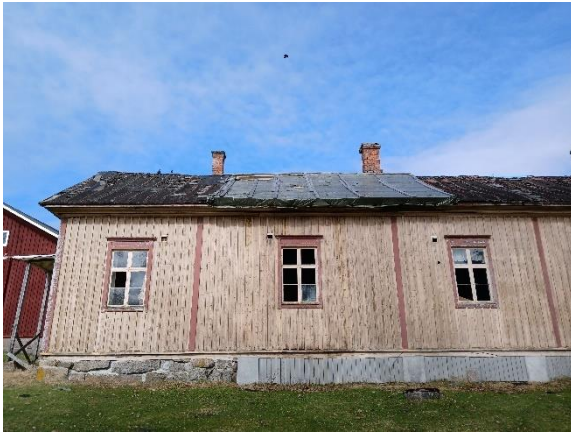
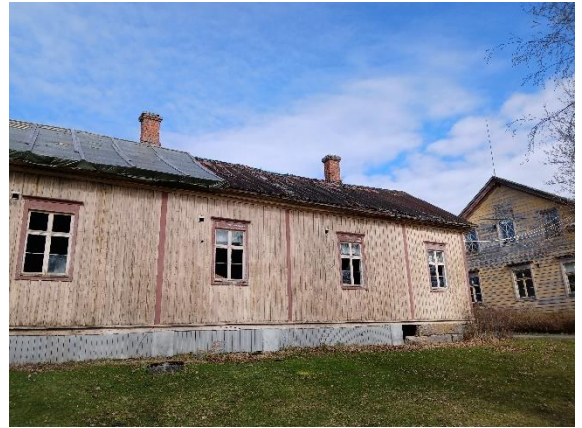
**Kuva 50**  
Katetta peitetty pahimmilta kohdin-  
katteella näkyvissä muitakin vauriokohtia

**Kuva 51**  
Katetta peitetty pahimmilta kohdin-  
katteella näkyvissä muitakin vauriokohtia

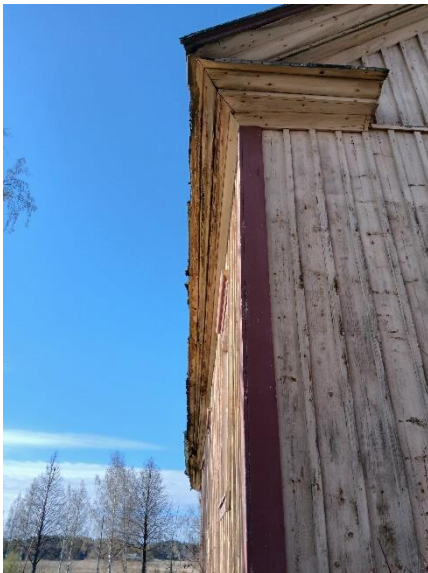
**Kuva 52**  
Räystään laudoitus kauttaaltaan vaurioi-  
tunut.

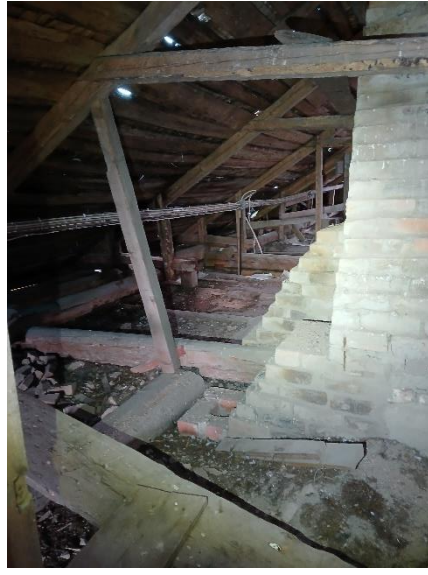
**Kuva 55**  
Toisella lappeella kannattajat vielä kantavat.

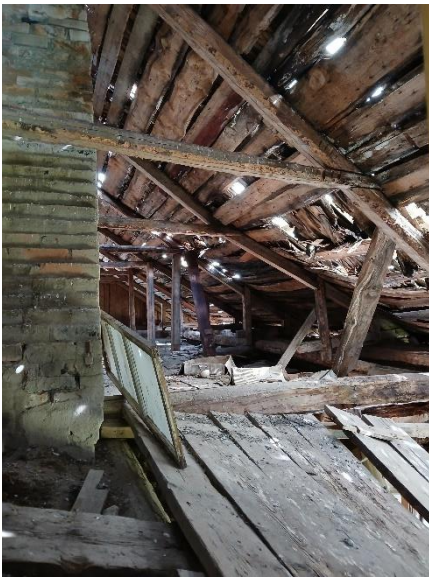
**Kuva 56**  
Katteessa rikkoumia koko lappeen matkalla ullakolla.
