# Ikaalisten virastokorttelin rakennusinventointi

Vanha ja uusi apteekki

9.12.2024

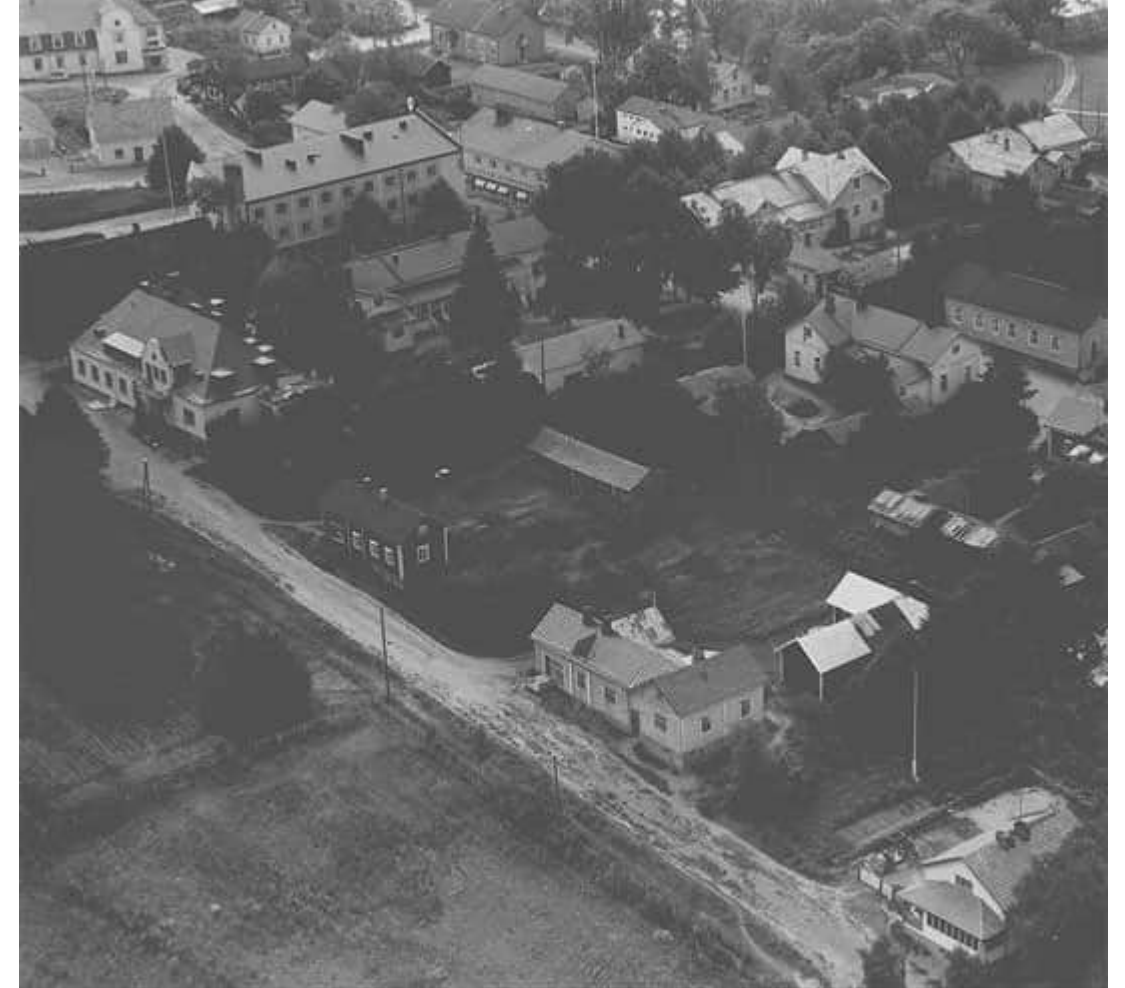
*Vanhassa ilmakuvassa Kyrösselänkatu koillisesta. Uusi apteekkitalo kuvan vasemmassa laidassa kadun varrella. Vanhasta apteekkitalosta näkyy katto ja osa pihajulkisivua suuren kuusen takana. Kuvan lähde: Ikaalisten kaupunki*

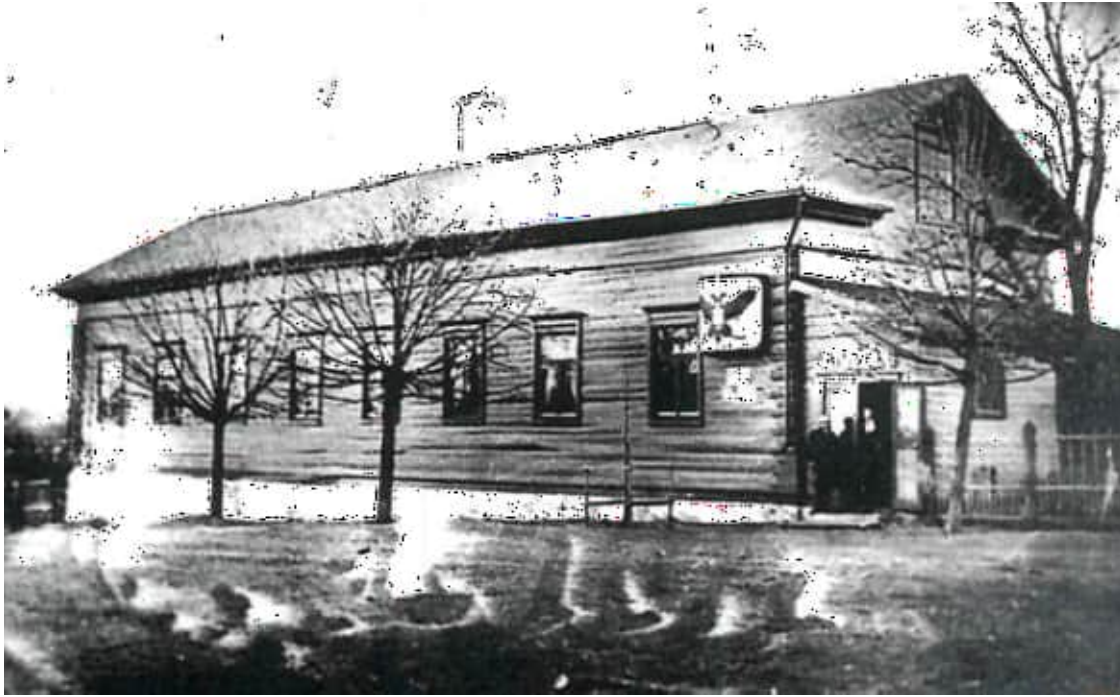
*Kuvassa näkyy alkuperäisen kadun varteen sijoittuvan yksikerroksisen apteekkitalon ensimmäinen, vuoden 1891 laajennus. Rakennusta on pidennetty länteen. Kaksi viimeistä ikkunaa vasemmalla kuuluvat laajennukseen.*

*Ikkunat ovat alkuperäisessä asussaan hieman nykyistä korkeammat. Sisäänkäyntejä ei ole suoraan kadulta. Sen sijaan rakennuksen itäpäässä on matala lapekattoinen rakennusosa, josta on käynti apteekkiin.*

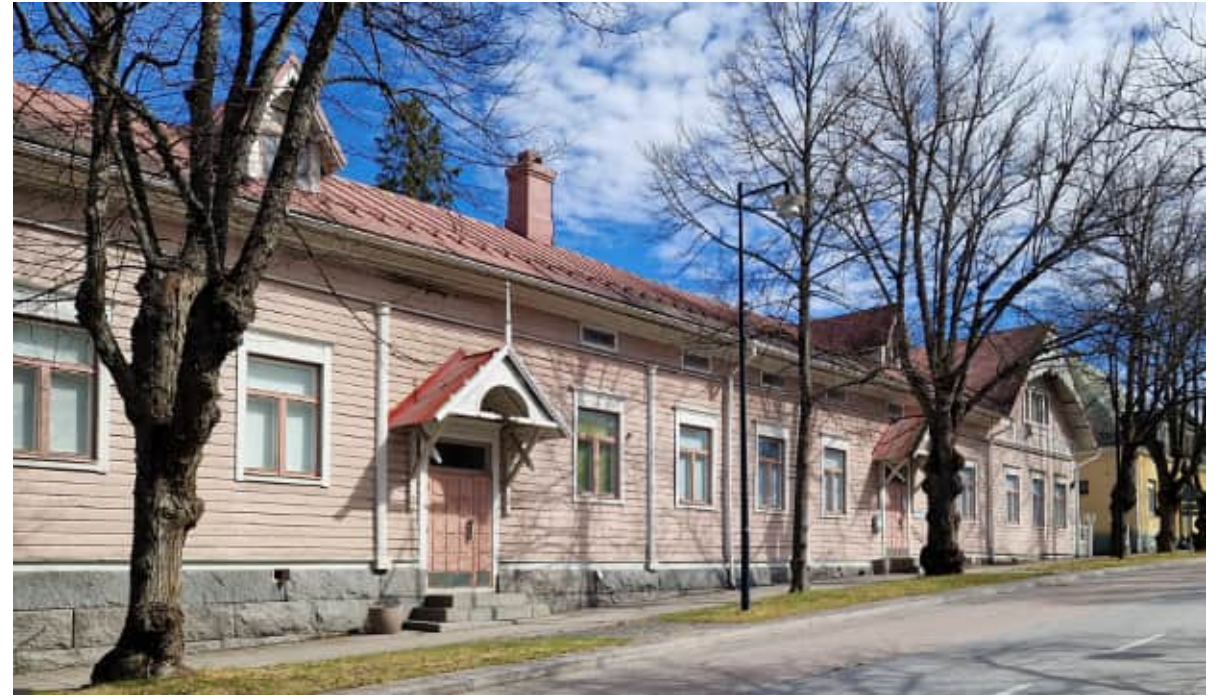
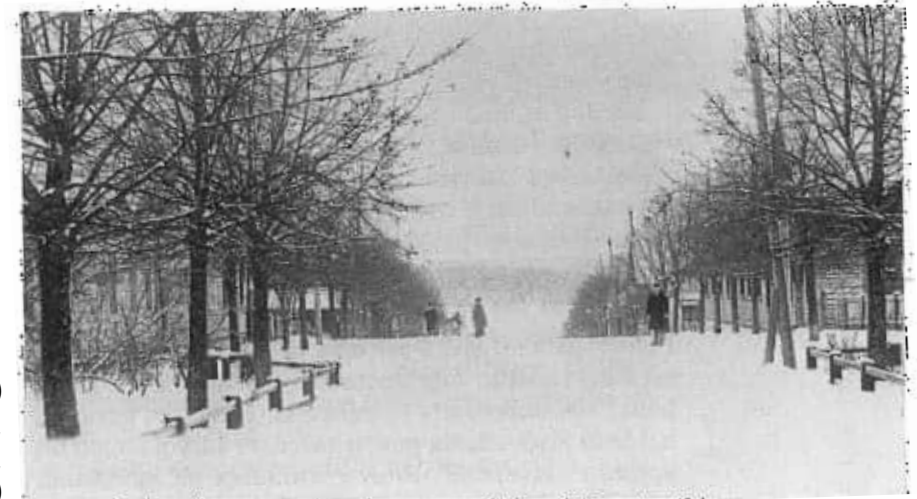
*Torikatu (nyk. Valtakatu)  
oikealla Strömmerin apteekki,  
vasemmalla Eräsen kauppa.  
(kuva: KO)*

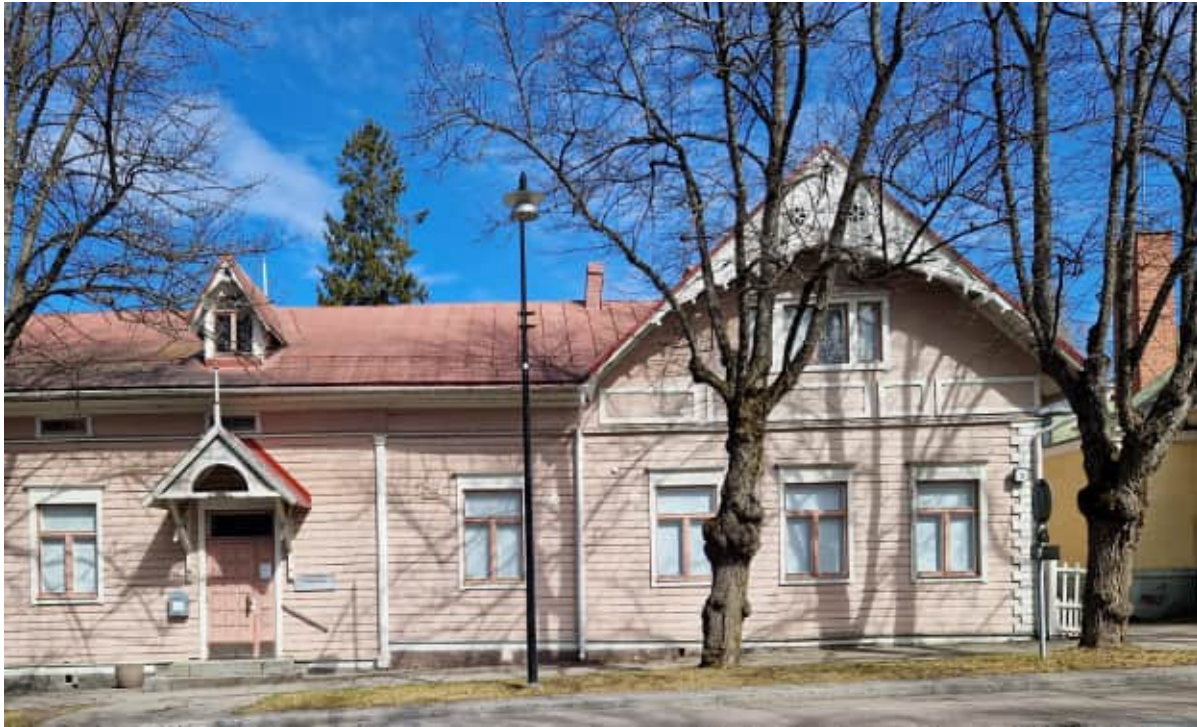
*Rakennusvaiheet erottuvat julkisivulaudoituksessa ja sokkelissa. Nykyisen sisäänkäynnin vieressä olevan pilasterin oikea puoli on laajennusosaa vuodelta 1899. Sokkeli on erilainen ja julkisivulaudoitus vaihtuu. Laajennusosan poikkipäädyssä keskimmäisen ikkunan alapuolella julkisivulaudoitusta on paikattu, kun ovi on vaihdettu ikkunaksi.*

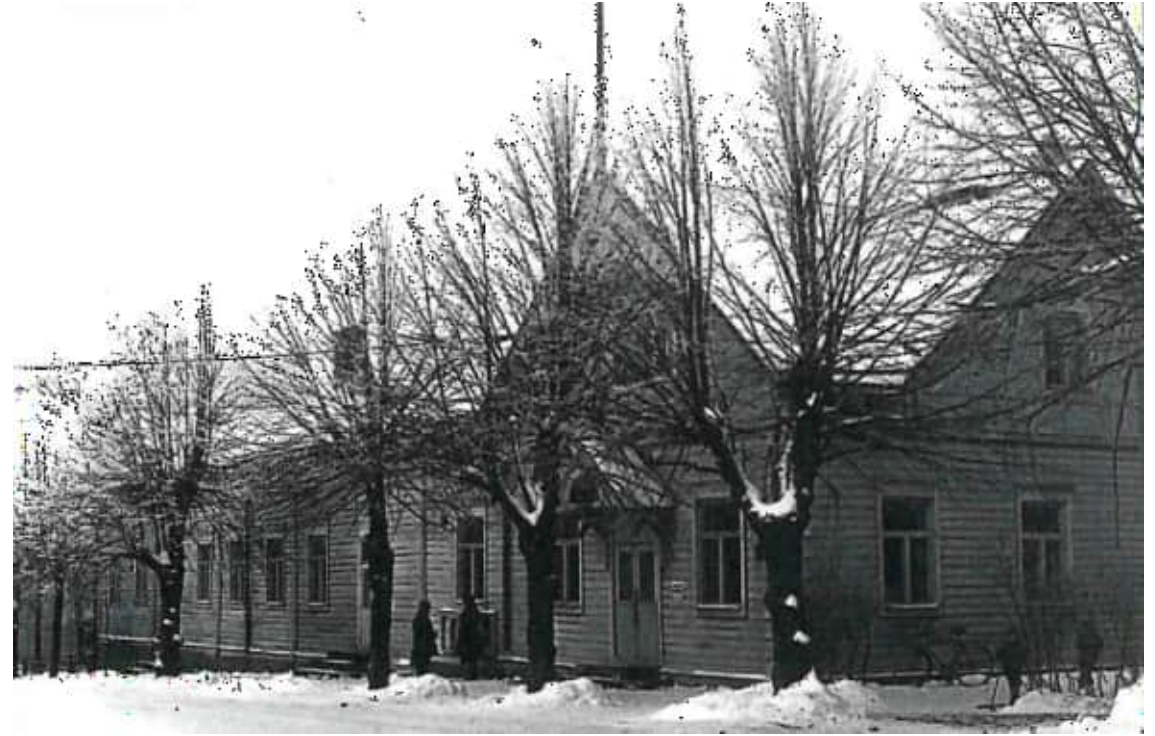
*Vanhassa valokuvassa näkyy rakennuksen itäpään rakennettu laajennusosa. Sisäänkäynti on suoraan kadulta poikkipäädyn keskeltä ja sitä korostaa sisäänkäyntikatok. Nykyiset sisäänkäyntikatokset on tehty myöhemmin eri kohtaan tätä mukaillen. Lisäksi kadulta on puhkaistu rakennukseen kaksi muuta sisäänkäynti nykyisille paikoilleen. Näitä ei näy edellisen sivun vanhemmassa valokuvassa.*  
(kuva: SE)

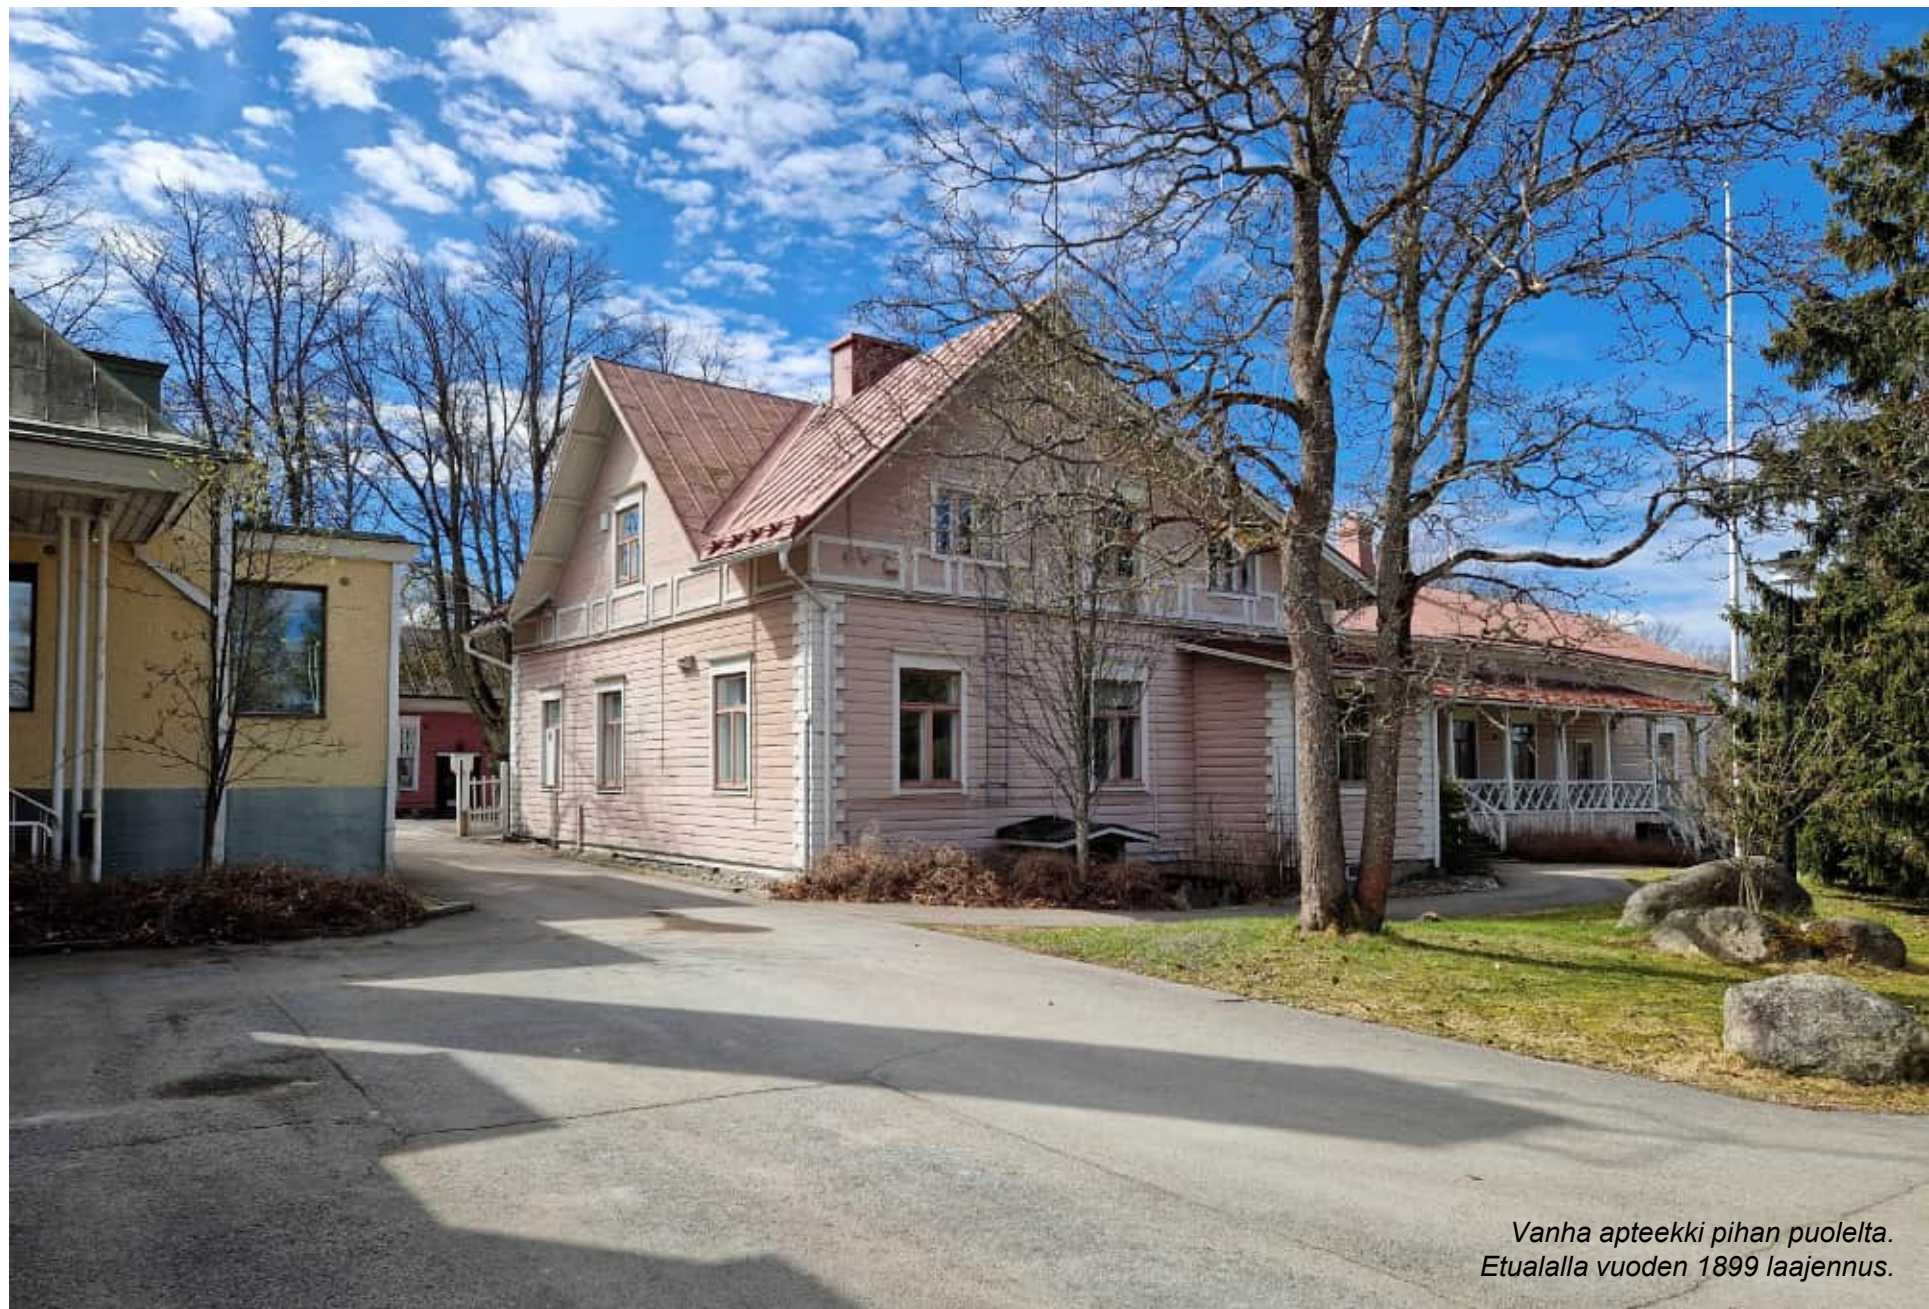
*Vanha apteekki pihan puolelta.  
Etualalla vuoden 1899 laajennus.*

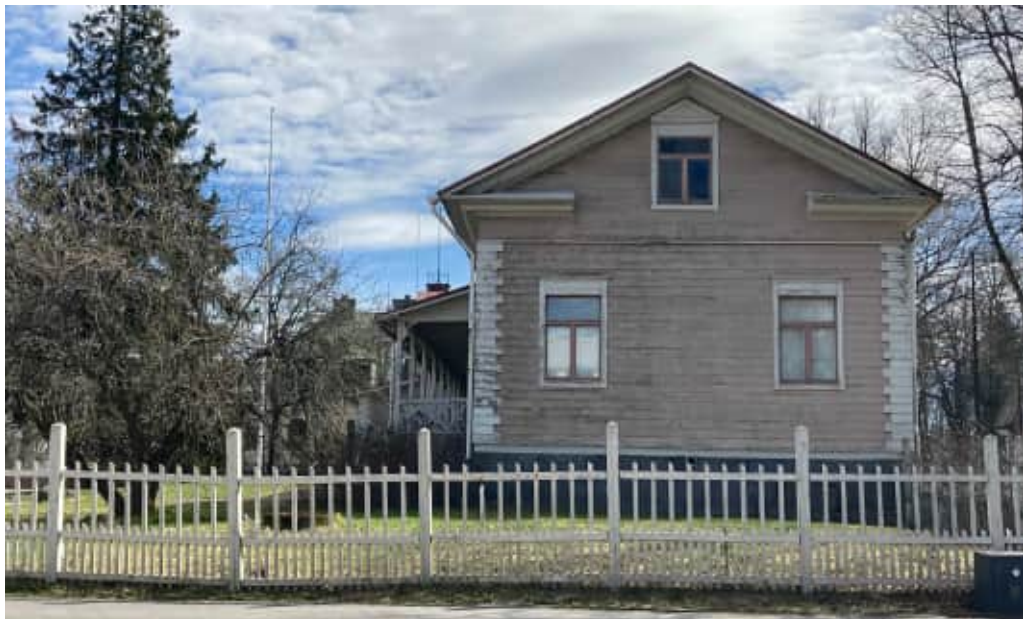
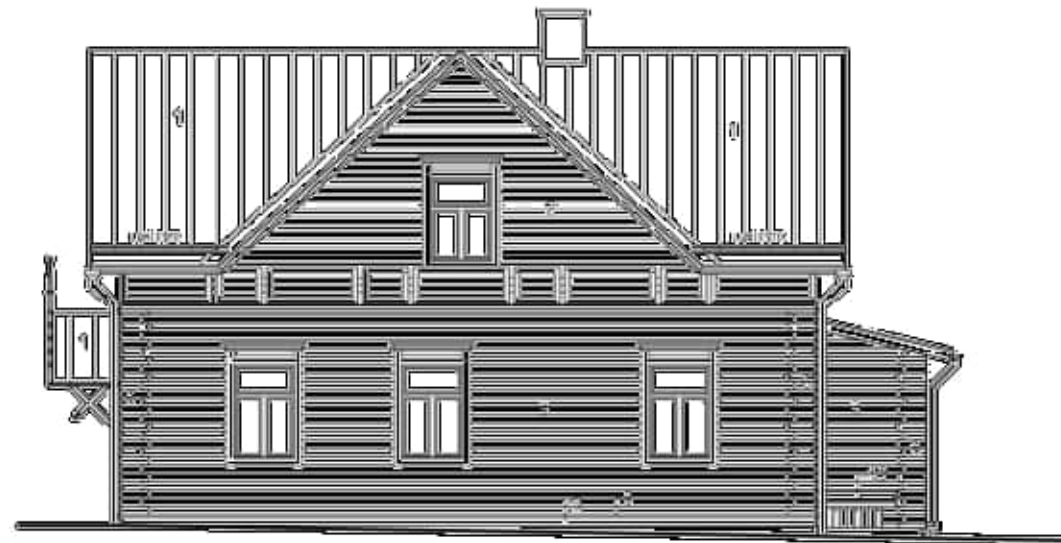
*Julkisivu itään*

Rakennuksen itäpäädyssä ikkunat on sommiteltu epäsymmetrisesti. Pääty aukeaa nykytilassa vanhan ja uuden apteekin väliin, josta on käynti kadulta pihalle.

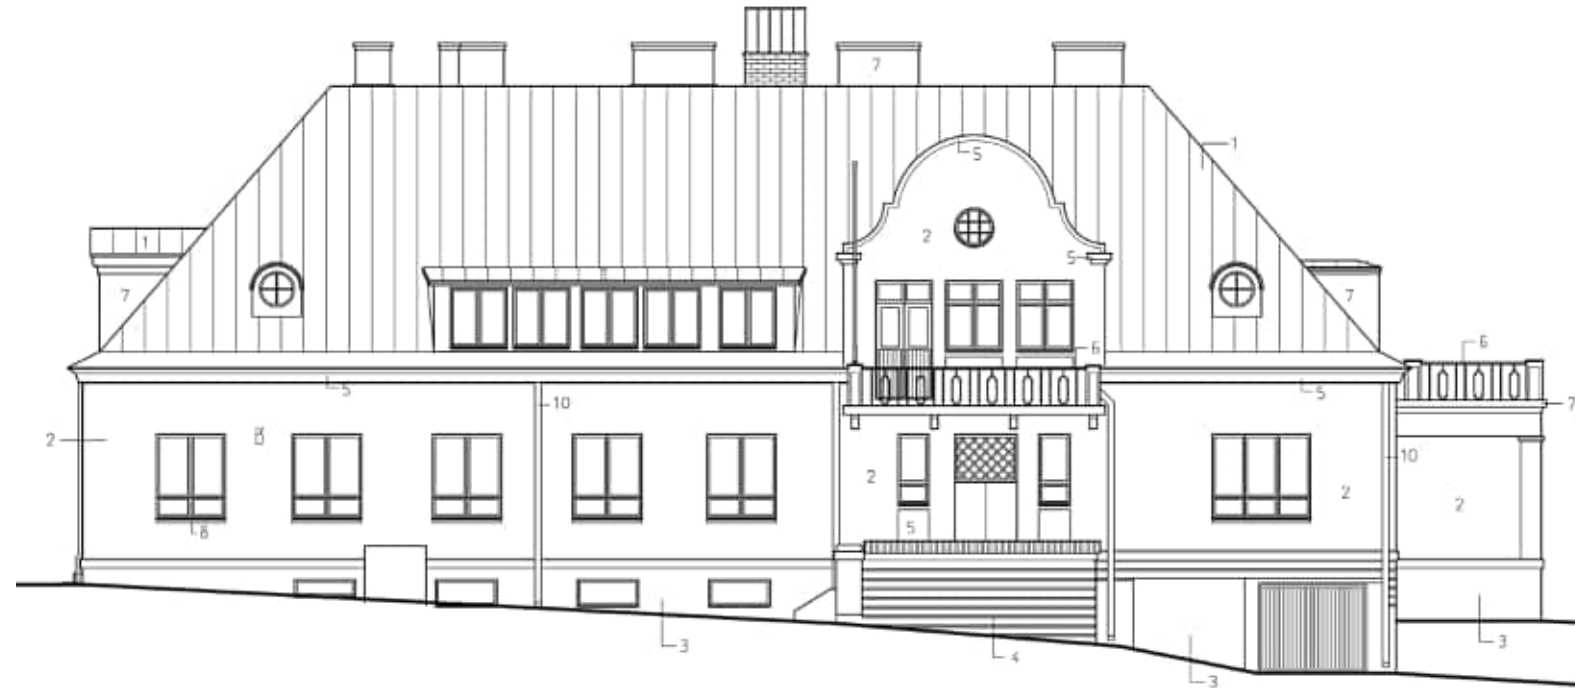
*Julkisivu itään*

Pääsisäänkäynti sijoittuu itäjulkisivulle Kyröselänkadulle. Sisäänkäyntiä on korostettu kaarevalinjaisella barokkipäädyllä. Julkisivu on epäsymmetrisesti sommiteltu siten, että barokkipääty ja pääsisäänkäynti sijoittuvat keskilinjan oikealle puolelle. Sisäänkäynnin oikealle puolella sijaitsee yksi kuusiruutuinen ikkuna. Sisäänkäynnin vasemmalla puolella on viisi neljätuista ikkunaa.

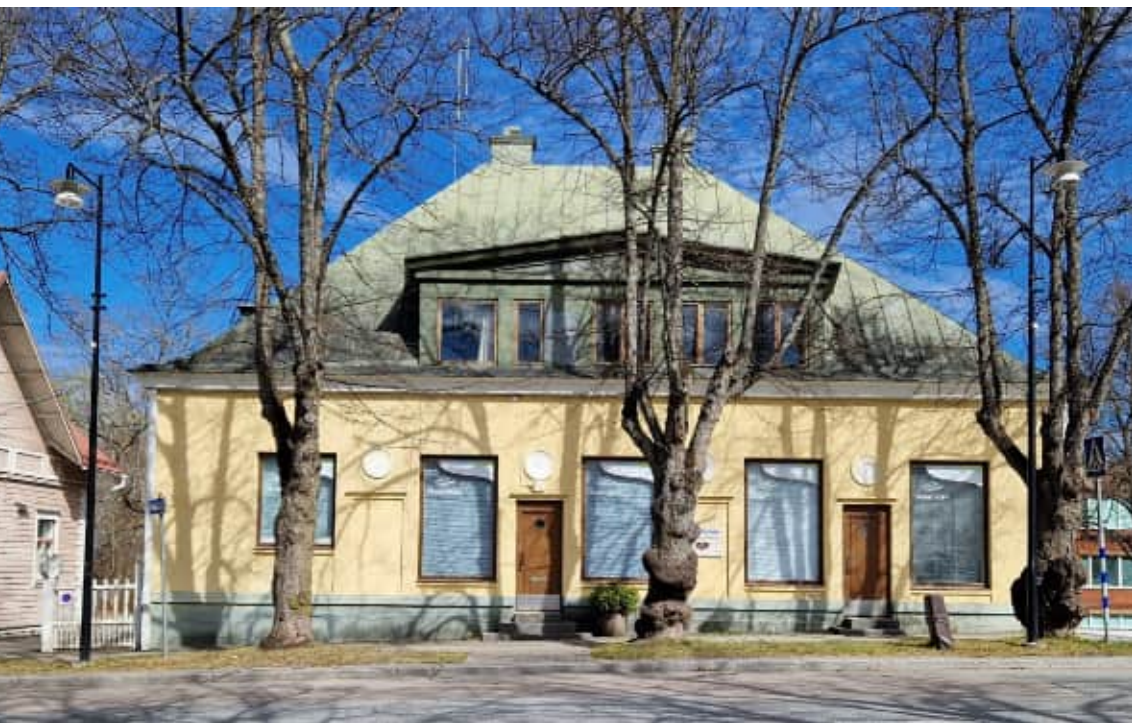
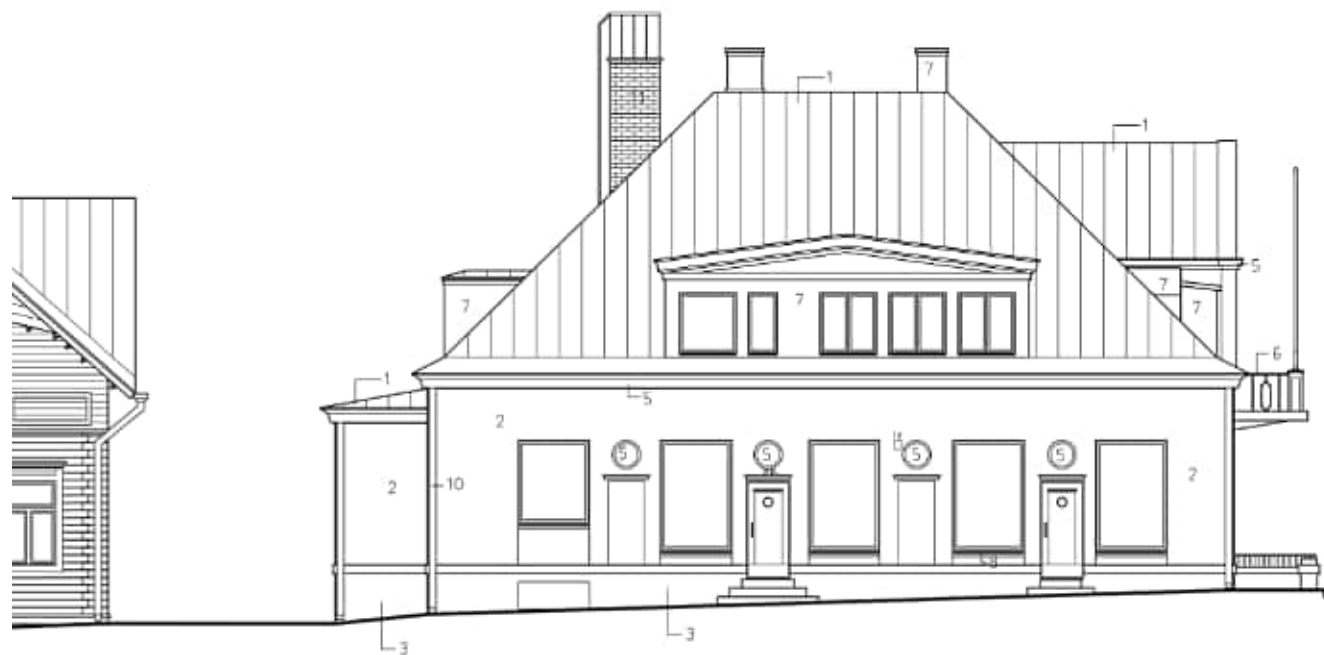
*Julkisivu etelään*

Rakennuksen Valtakadulle suuntautuvassa eteläpäädyssä on ensimmäisessä kerroksessa tasavälein viisi isoa ikkunaa. Ikkunoiden väleissä on koristeaiheena ikkunan yläreunan tasolla valkoiset kipsiset pyörämedaljongit. Sisäänkäynnit liiketiloihin sijoittuvat kahteen ikkunoiden väliin ja kahdessa muussa välissä on symmetrian säilyttämiseksi koristeaiheena hieman syvennetyt tasapintaiset kentät. Sisäänkäyntien ja syvennysten yläreunat on rajattu profiloidulla listalla.

Sisäänkäynnit ovat melko eleettömästi suoraan jalkakäytävältä. Oven edustalla on vain muutama porrasaskelma luonnonkiveä. Puisissa ja ruskeaksi maalatuissa ovissa on yläosassa pienet pyöreät ikkunat. Ovet eivät ole alkuperäisiä.

Ikkunat ovat vasenta reunimmaista lukuun ottamatta koko huonetilan korkuisia suuria liiketilan ikkunoita. Toisen kerroksen viisi aumakaton puhkaisevaa ikkunaa sijoittuvat keskelle julkisivua nauhamaisesti yhden kattolyhdyn alle.

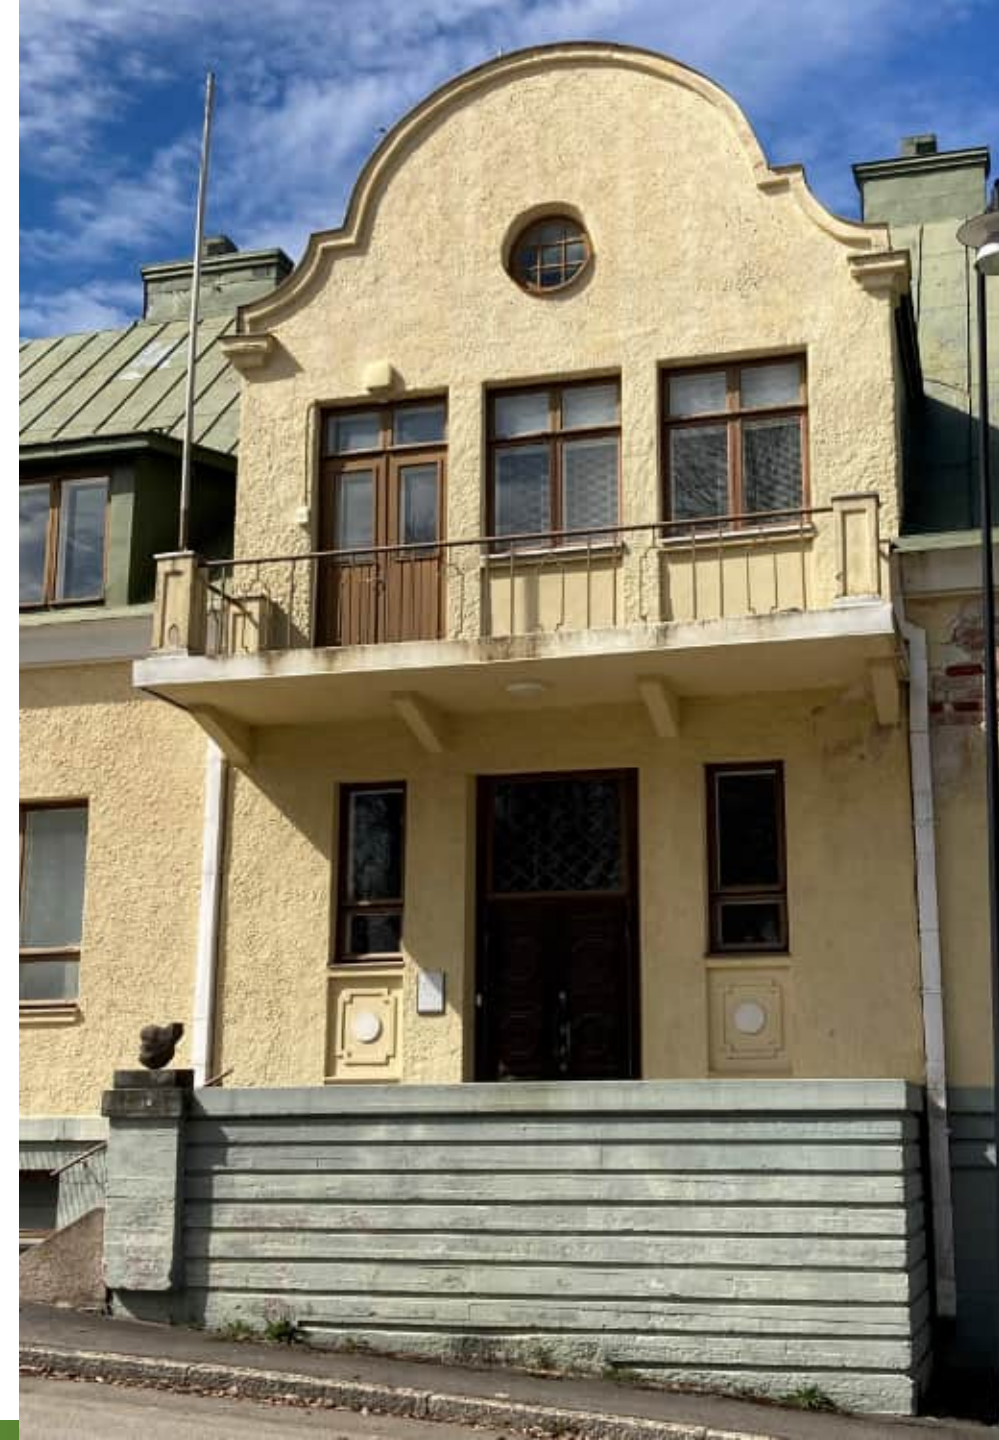
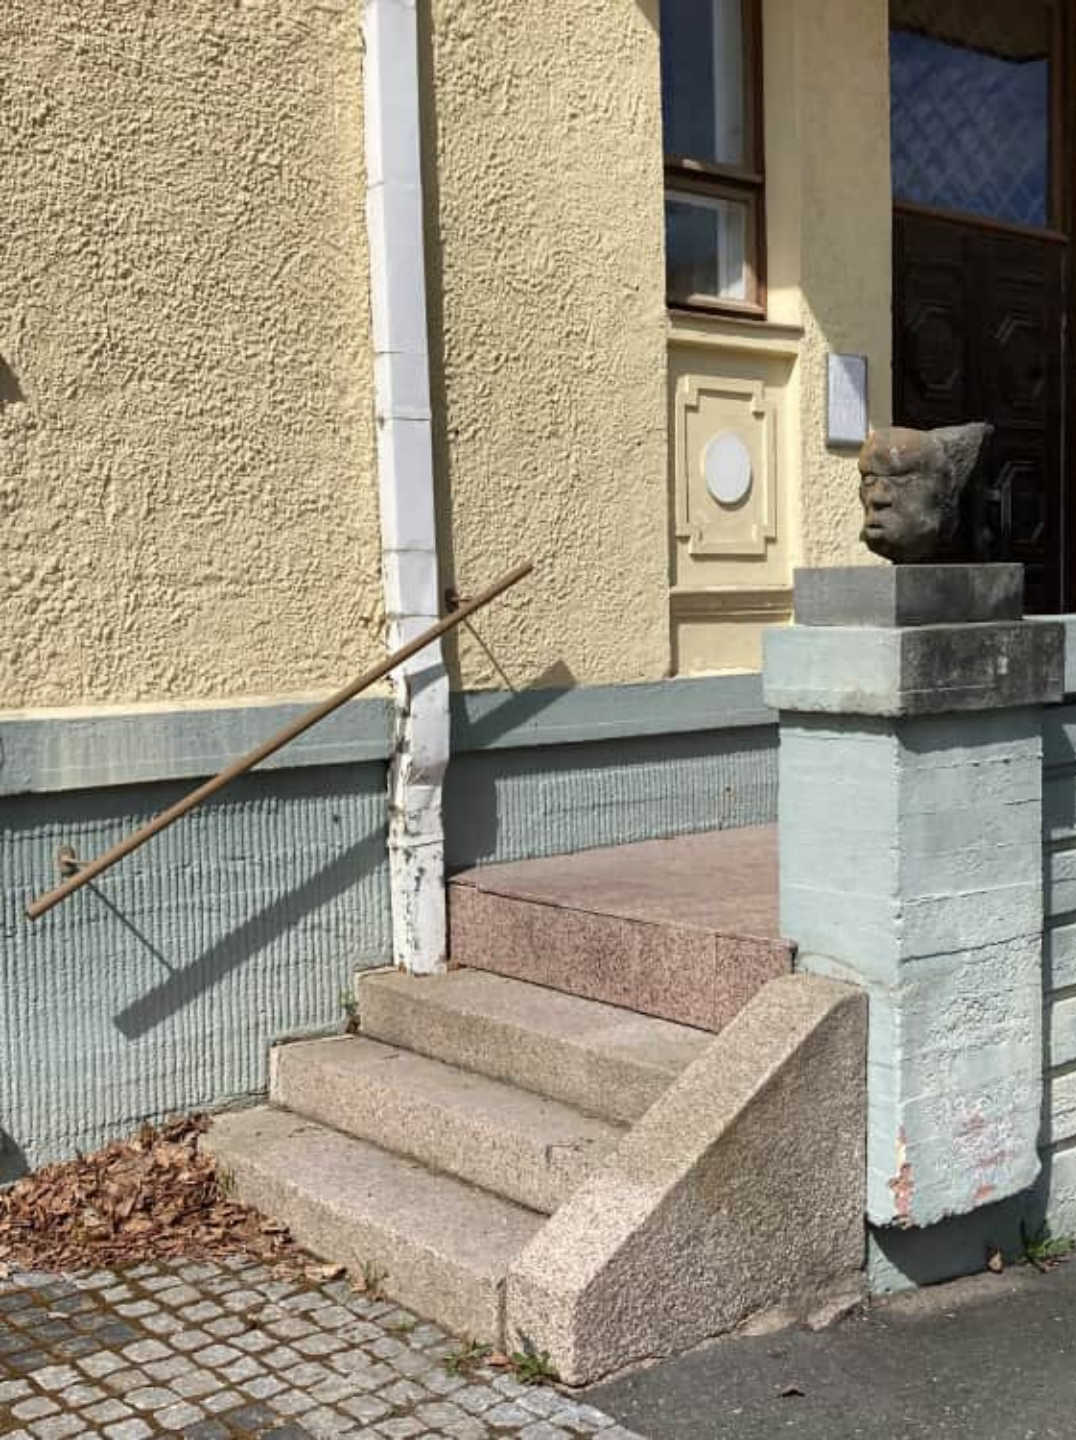
petsattua puuta ja niissä toistuu kolme kertaa päällekkäin kahdeksankulmaiset kohokuvioidut koristeaiheet. Oven yläpuolella on ikkuna ristikkosäleiköllä. Oven molemmin puolin on kapeat ikkunat, joissa on alaosassa vaakajako. Ikkunoiden alapuolella on klassismille tyypilliset kipsiornamenttikoristeet.

Sisäänkäyntitasanne ulkonee julkisivulinjasta. Tasanteelle johtaa kiviset portaat etelän puoleiselta (vasemmalta) sivulta. Tasannetta rajaa matalaksi muurimaiseksi kaiteeksi nouseva sokkeli. Sisäänkäynnin kohdalla sokkelissa on vaakauritettu lautamuottipinta. Kaiteen päädyssä portaiden vieressä on tolppa ja sen päällä veistos, joka esittää päätä.

Sisäänkäynnin yläpuolella on parveke. Sirossa pystypinnakaiteessa on hillitty koristeaihe. Parvekkeelle johtava pariovi on sijoitettu reunimmaiseksi ja sen oikealla puolella on kaksi neljätuista ikkunaa. Kaarevalinjaisessa barokkipäädystä on keskellä pieni pyöreä ristikkoikkuna.

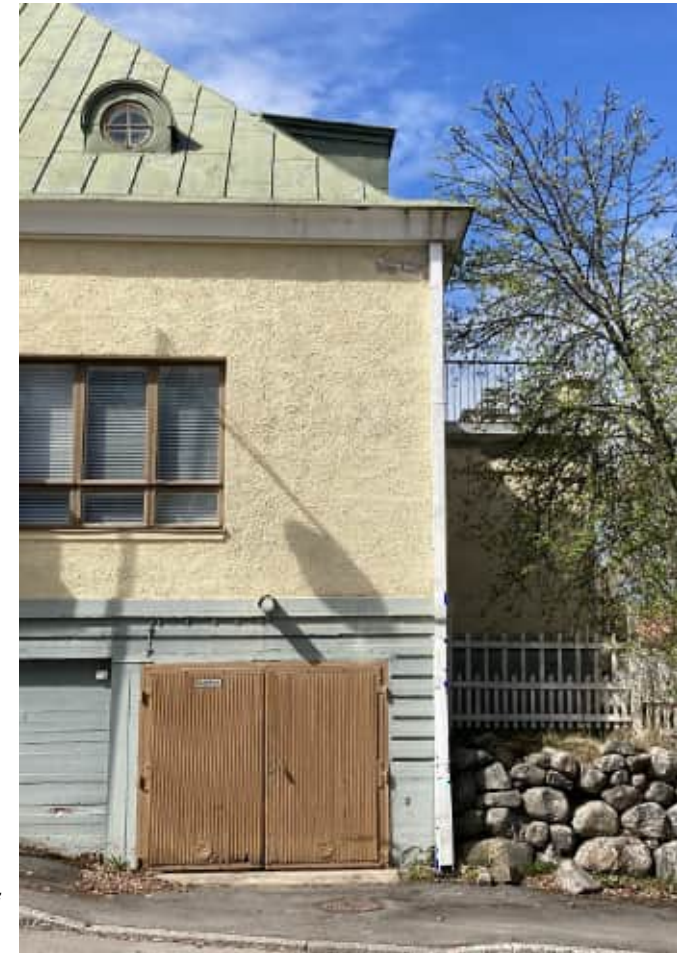
Kadut viettävät pohjoiseen ja länteen kohti Kyrösjärveä ja rakennus sijoittuu loivaan rinteeseen. Rakennuksen pohjoispäässä piha on noin metrin katutasoa korkeammalla. Kyrösselänkadun puolelta on ajo kellarikerroksessa sijaitsevaan autotalliin. Rakennuksen pohjoispuolella katua reunustaa luonnonkivimuuri ja sen yläpuolella kohoava valkoiseksi maalattu aita.

*Kellariin on käynti Kyrösselänkadulta.*

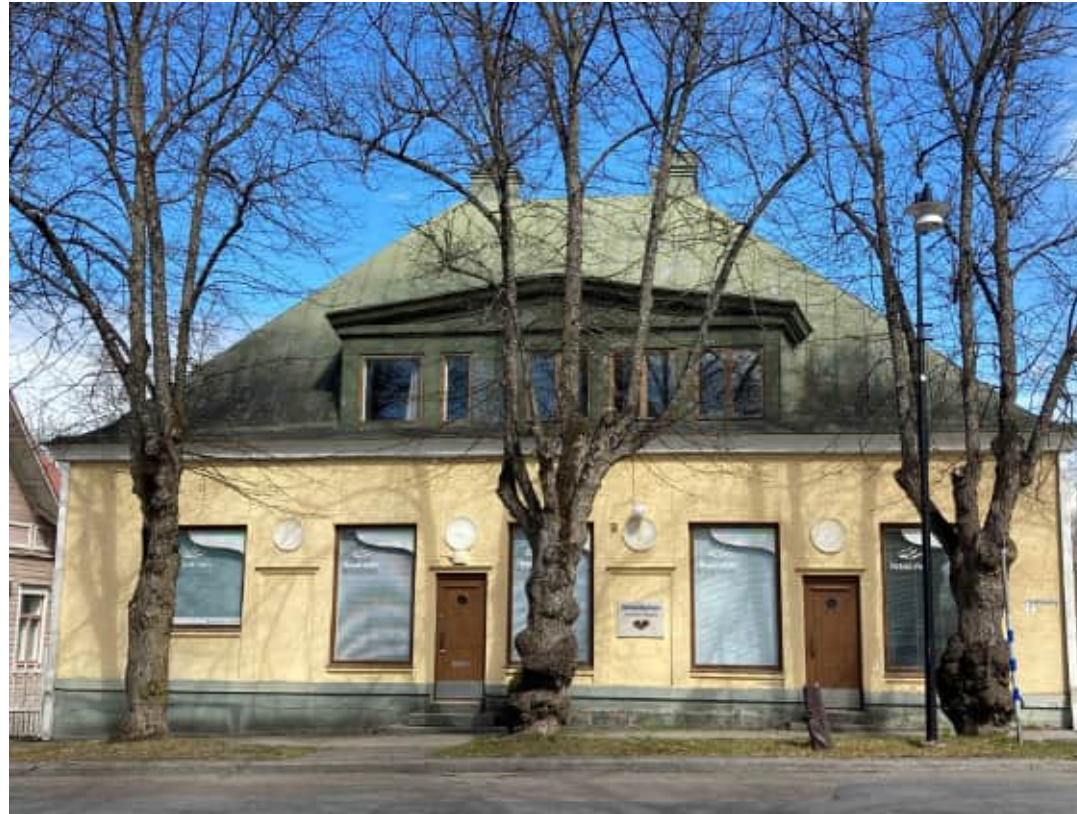
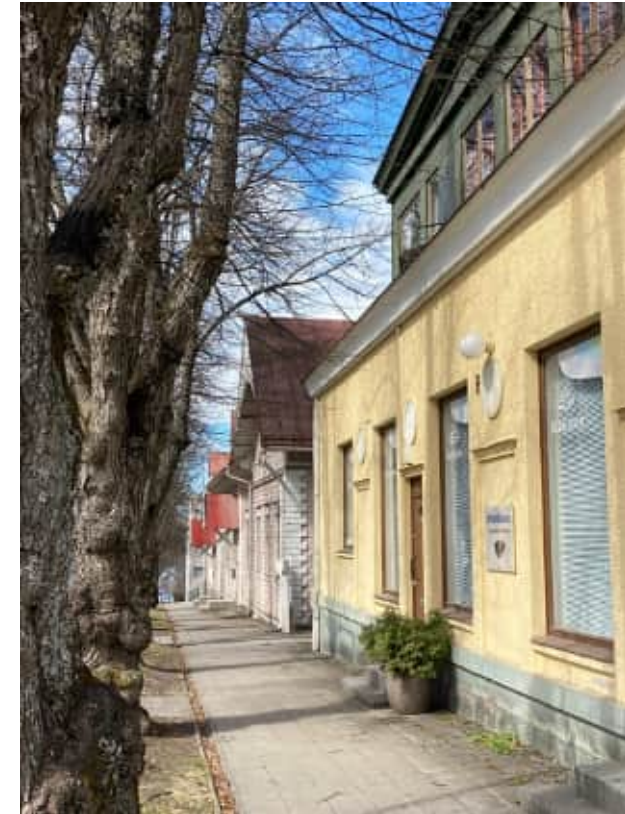
Rakennuksen pohjoisessa päädyssä korostuu ensimmäisen kerroksen korkuinen tasakattoinen ulkonema rakennusmassasta. Ulkonemassa on suuret kuusitoistaruutuiset ikkunat ja se lienee alun perin ollut rakennuksen edustustiloja. Ikkunoiden molemmilla puolilla on julkisivussa pilasterit, jotka rakennusosan ulkonurkissa jatkuvat vesikaton päällä matalina nurkkapilareina.

Tasakattoisen rakennusosan päällä on veranta, johon on kulku toisen kerroksen huoneesta, joka on alkuperäisissä piirustuksissa osoitettu apteekkarin työhuoneeksi. Parvekettä kiertää ruskeaksi maalattu pystypinnakaide, joka on luultavasti uusittu hieman alkuperäistä korkeampana ja ilman Kyrösselänkadun puoleisen parvekkeen kaiteessa olevia koristeaiheita.

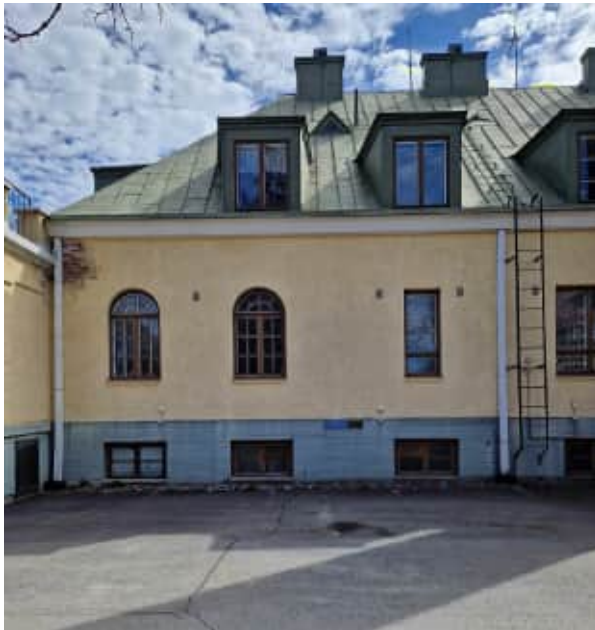
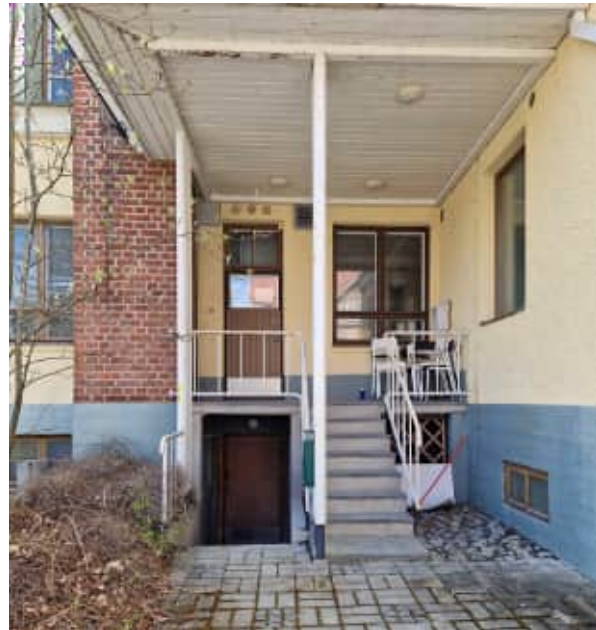
Pihan puolella on käynti alas kellariin ja ylös ensimmäiseen kerrokseen kapean betoniportaikon ja sisäänkäyntitasanteen kautta. Sisäänkäyntikatos on tuettu kahdesta kohdasta tiiviillä kolmen pyöreän pilarin ryhmällä. Tasanteella ja portaassa on valkoiseksi maalatut harvat pystypinnankaiteet.

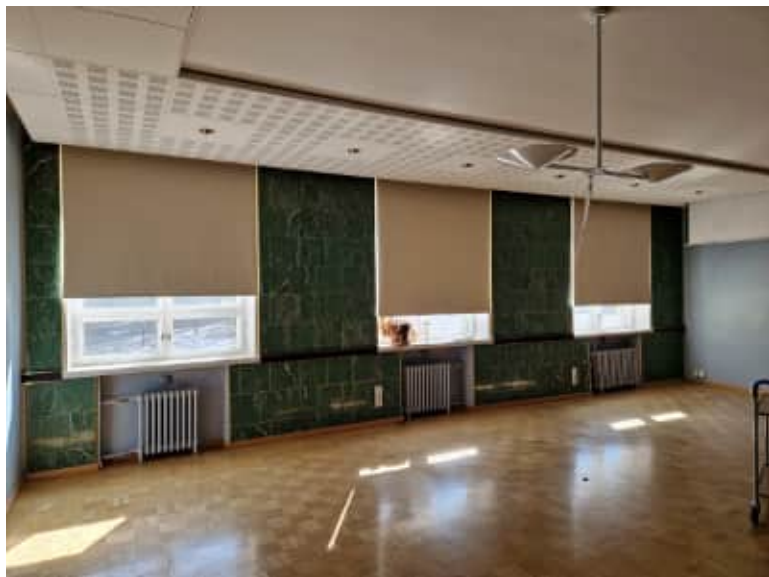
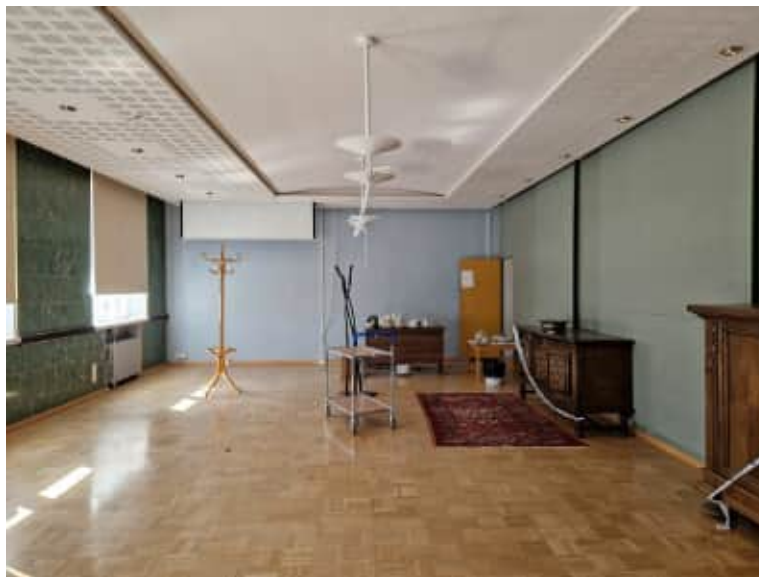
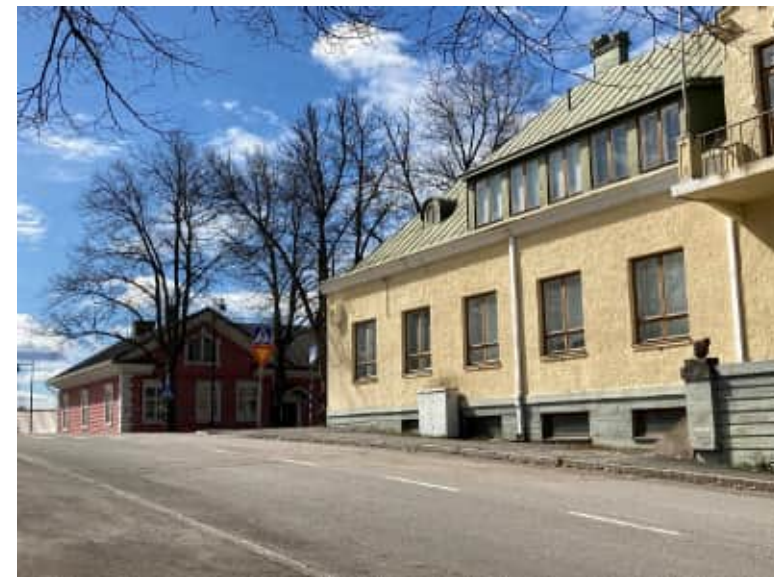
Alkuperäistä tilajakoa on muutettu virastokäyttöön soveltuvaksi. Rakennuksen keskelle on muodostettu levyrakenteisella seinällä käytävä ja sen varrelle työhuoneita ikkunajaon mukaisesti. Alkuperäinen ruokasali on jaettu työhuoneiksi ikkunoiden välistä.

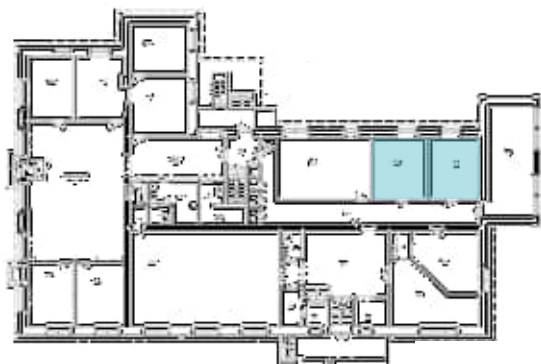
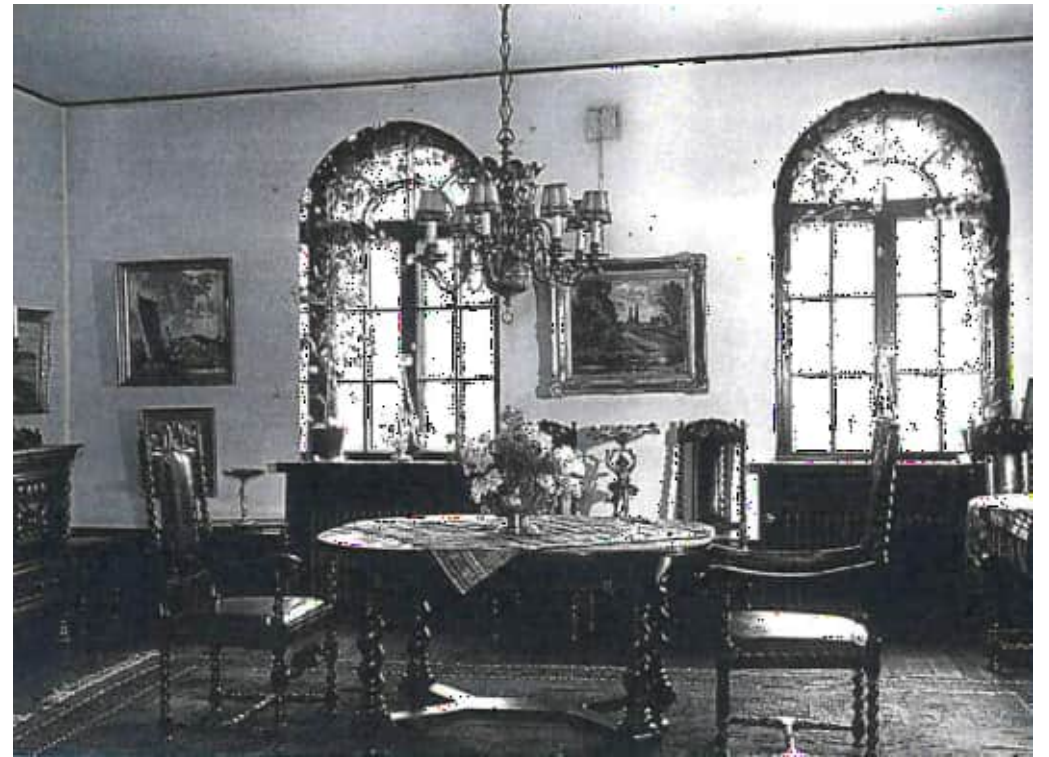
*Erholmien ruokasali. (SE)*
