# Ikaalisten virastokorttelin rakennusinventointi

Vanha ja uusi apteekki

9.12.2024

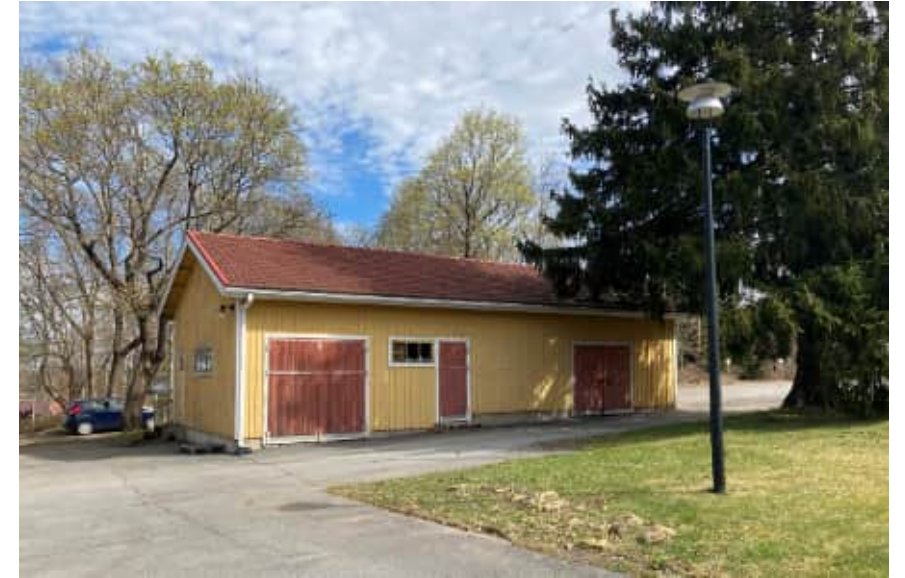
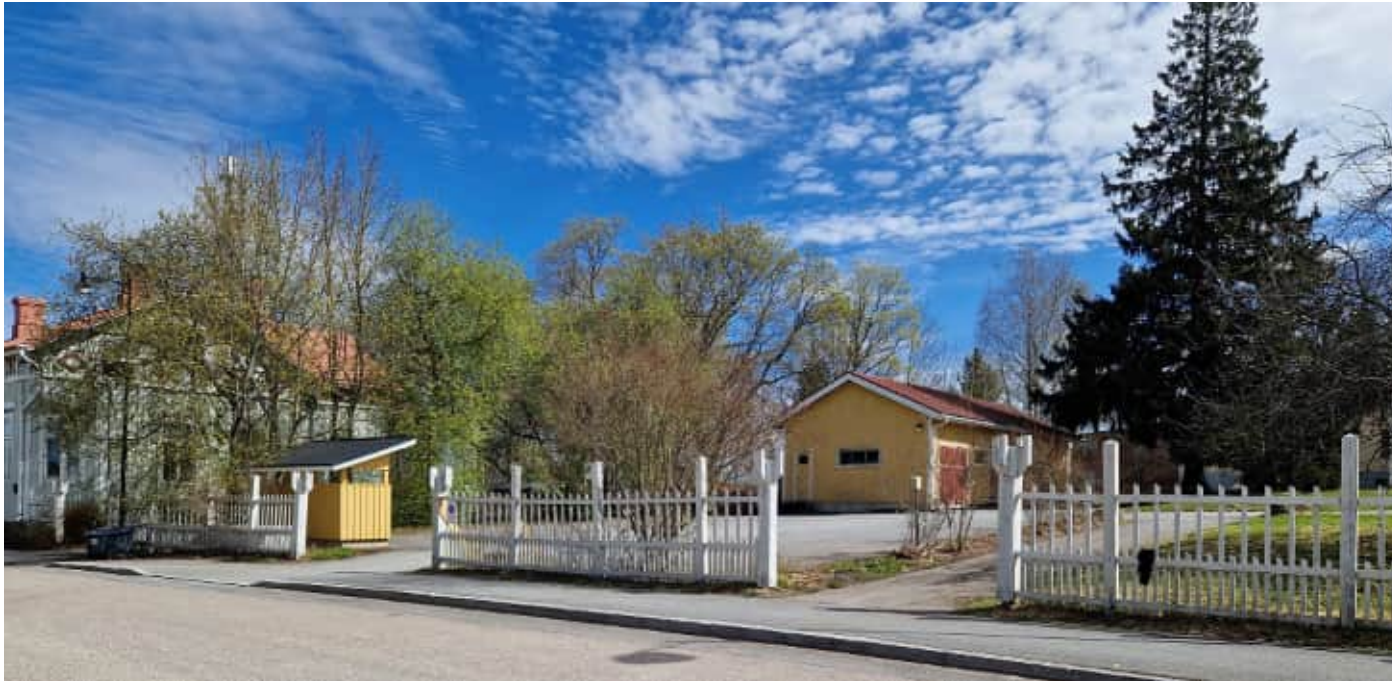
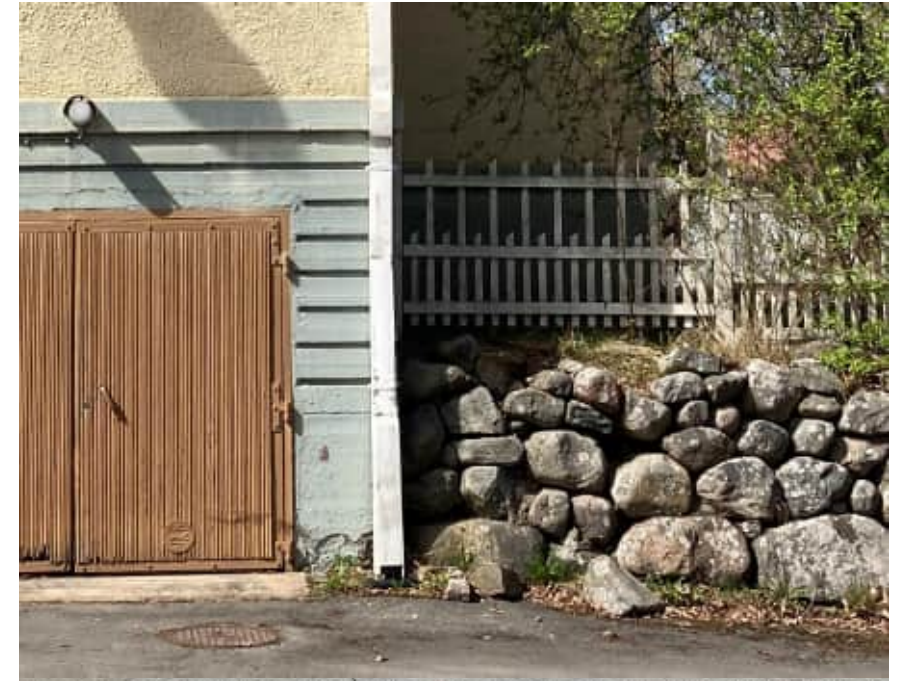
Alkuperäisiä piharakennuksia ei ole enää olemassa. Pihapiiriin kuuluu 1950-luvun lopulla rakennettu keltainen pystyrimalaudoitettu harjakattoinen talousrakennus.

Piha on rajattu valkoisella puuaidalla. Aita on tehty vanhassa valokuvassa näkyvän mallin mukaisesti. Alaosassa on yläosaa tiheämpi pystyrimoitus. Kauppakadun puolella aidassa on kulkuaukot tonttiliittymän ja jalankulkureitin kohdalla sekä Valtakadulla rakennusten välissä. Kulkuaukkojen kohdalla aidan päätytolpissa on ilmeeltään raskaat koristeaiheet.

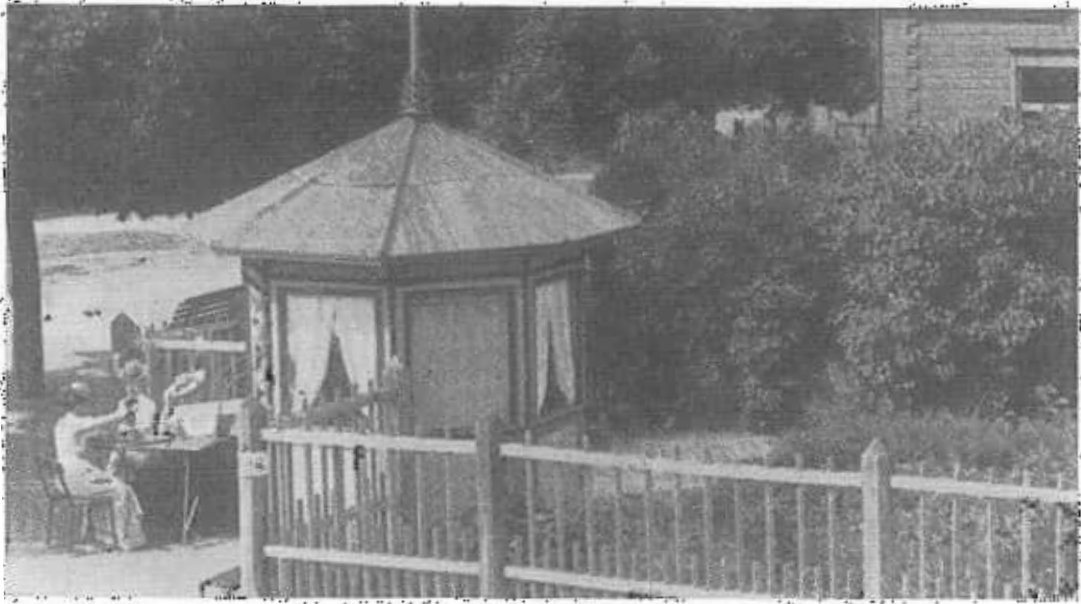
Ikaalisten kaupungin tiloissa on esillä päiväämätön rakennuspiirustus kuusikulmaisesta paviljongista, joka on nimetty vesimyymäläksi.

*Vesimyymälä. (KO)*

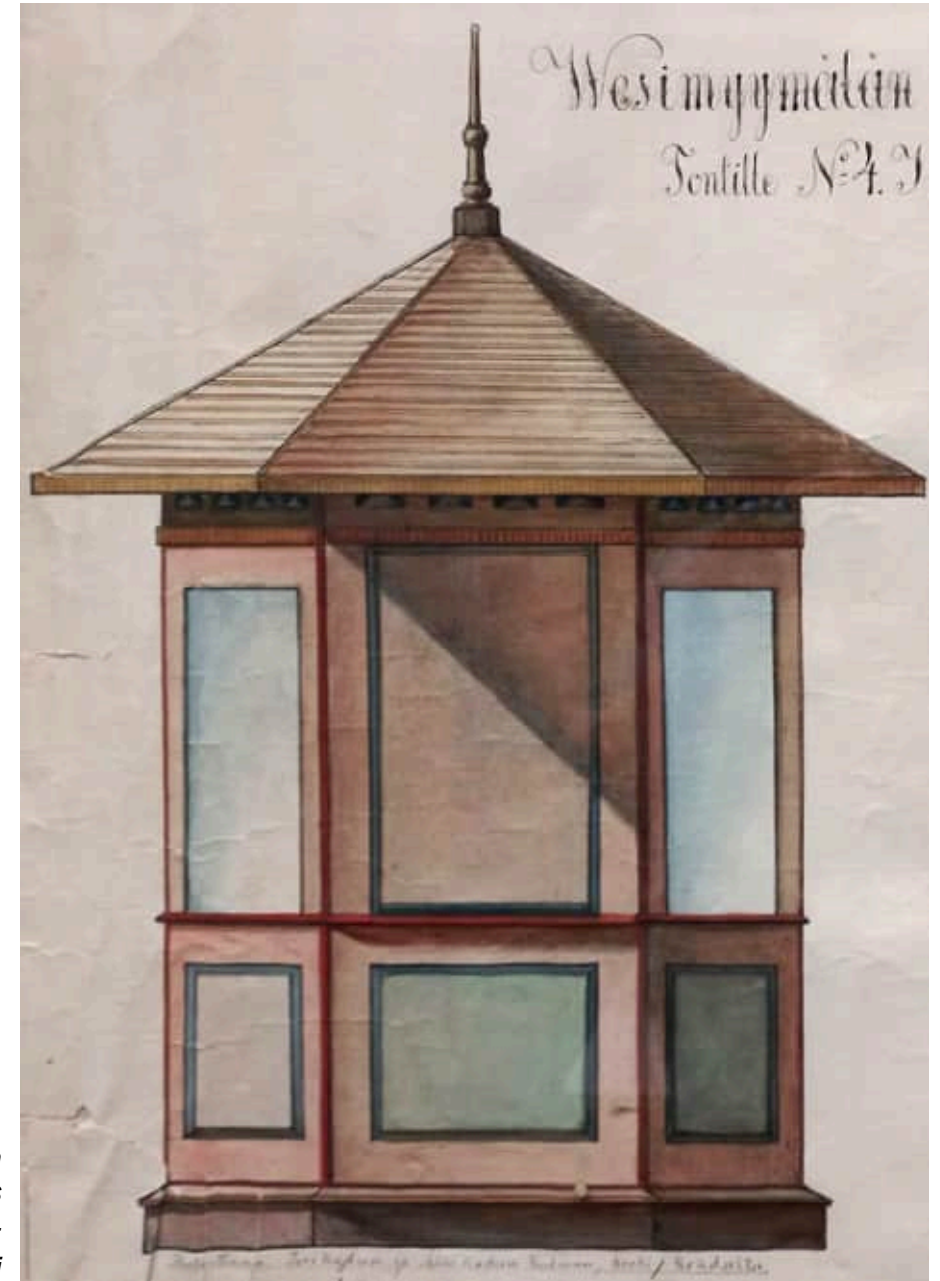
*Vesimyymälän  
suunnitelmapiirustus  
Kuvan lähde:  
Ikaalisten kaupunki*
